REABILITAÇÃO E RESTAURO DO PATRIMÓNIO

ANA MARTA CLEMENTE

Faculdade de Arquitectura da Universidade Técnica de Lisboa

- Relatório de Acompanhamento de Obra - Igreja de São José das Taipas, Porto

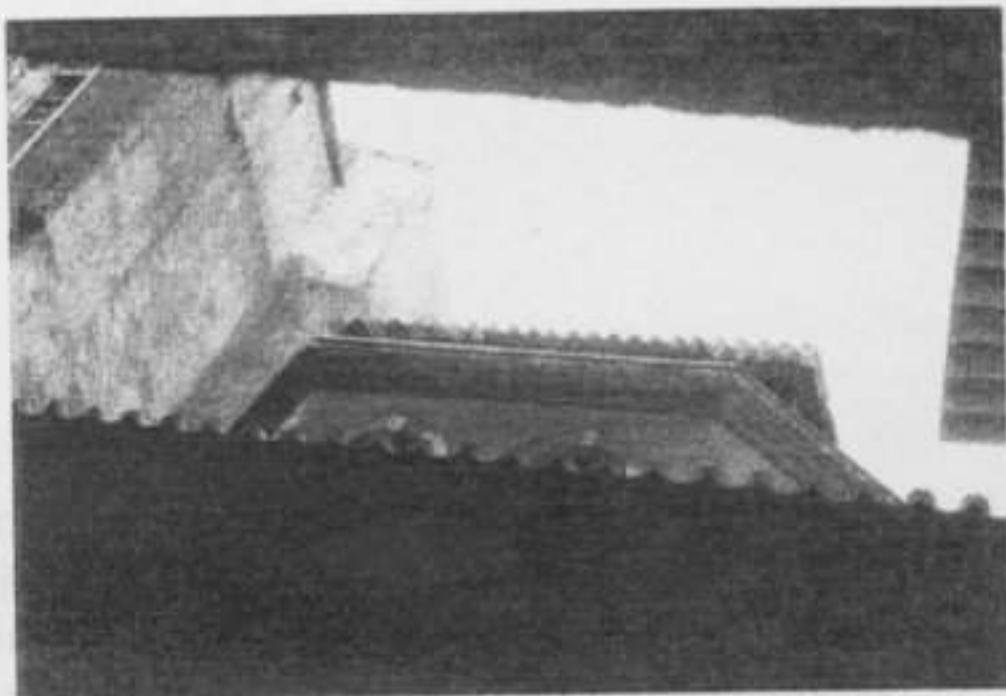
2-Mar.98

Como é possível ver na fotografia, nos pontos críticos de infiltrações, como as juntas de caleiras e beirados com paredes, foram colocadas calhas de cobre, rematadas com argamassa e silicone.

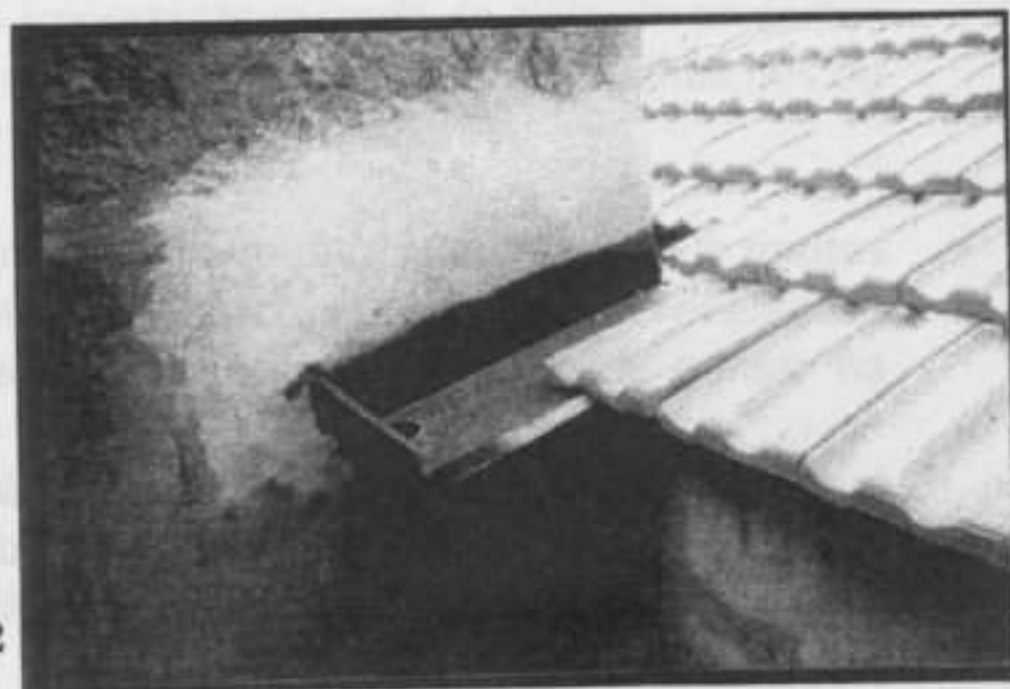
3-Jan.98

O lado exterior do lanternim ainda com os vãos envidraçados cobertos e com uma cobertura de chapa zincada para colmatar a falta dos vidros superiores. A chapa do próprio lanternim precisa urgentemente de ser pintada e de consolidadas as juntas.

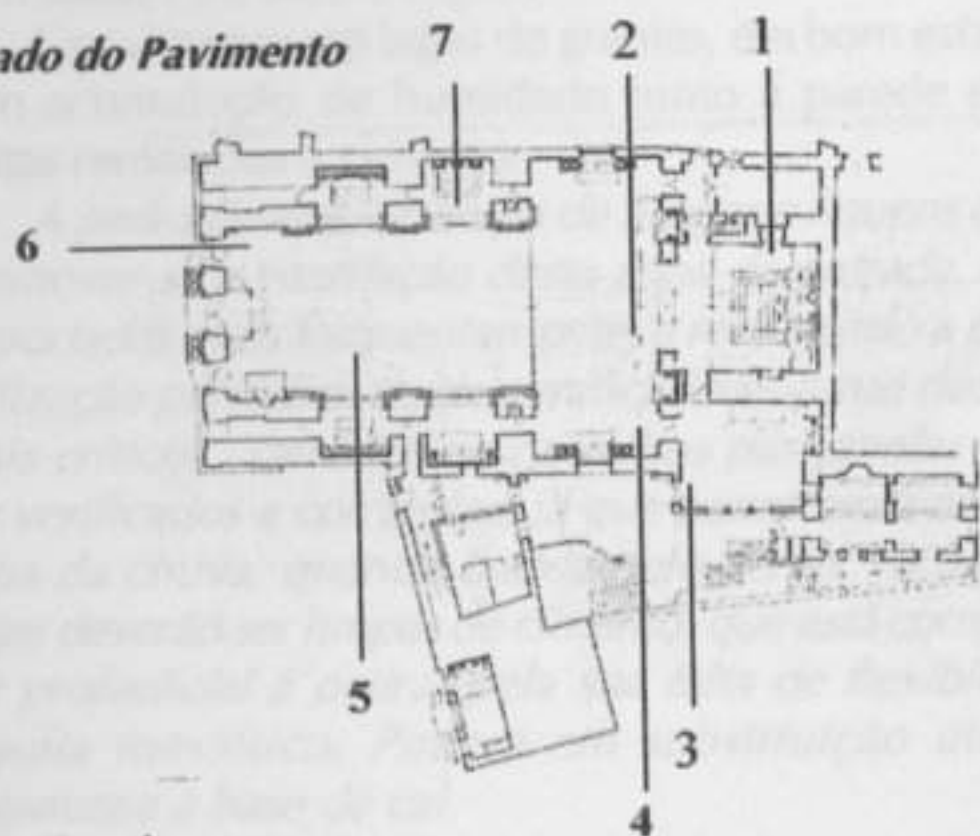
Capela-mor

1-Pavimento em lage de granito coberto por tapete em avançado estado de degradação devido a elevado índice de humidade.

2- Pavimento em lage de granito com degrau maciço em mármore coberto com alcatifa, muito degradada com queimaduras e pingos de cera e com humidade.

6-pavimento em lages de granito, em bom estado mas com acumulação de humidade junto à parede exterior, juntas rematadas a cimento.

A carpete deverá ser retirada para limpeza e tratamento da pedra, por métodos não abrasivos e de preferência sem químicos. Só deve ser recolocada depois de restaurada, sobre um tapete de um material não plástico, periodicamente enrolada para ventilação do pavimento e exposta a um desumificador para manter baixo o índice de humidade.

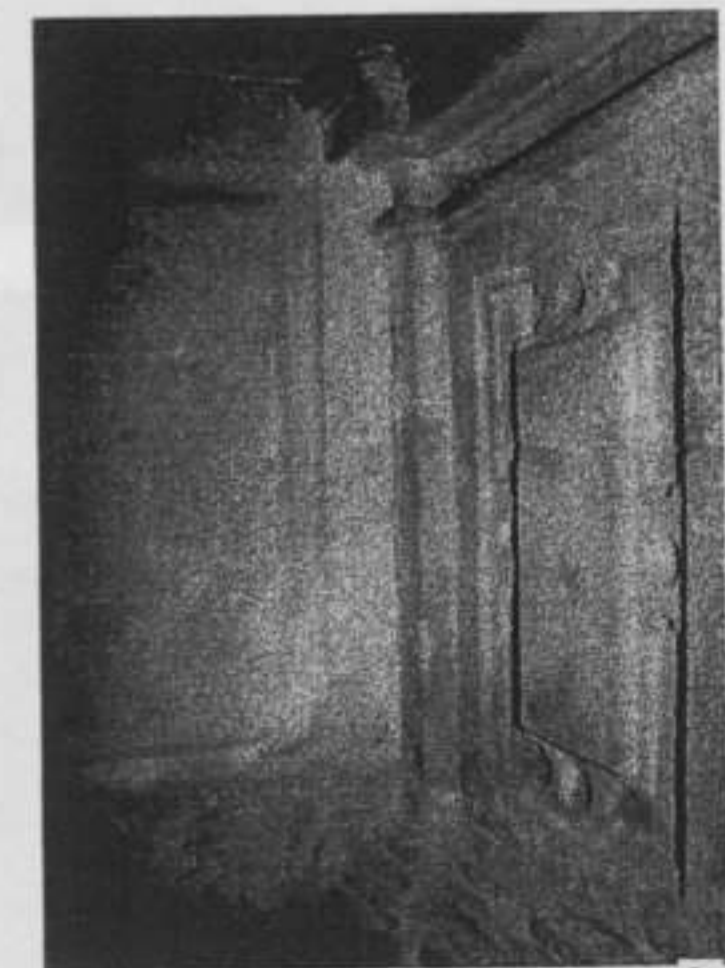
4a

4-O revestimento encontra-se em mau estado por infiltrações, com desprendimento e desintegração do material, e marcas de escorrimentos provenientes da cobertura. A pedra do cunhal apresenta sinais evidentes de arenização, também por acção da humidade, o que prevê um grau elevado de permeabilidade da parede suporte.

Depois de resolvido o problema da infiltração a pedra deverá ser limpa e tratada com processos criteriosamente escolhidos, que não se traduzam na aceleração do processo de decomposição. Deverá ser conhecida a composição química precisa desta pedra, antes de se optar por um processo químico.

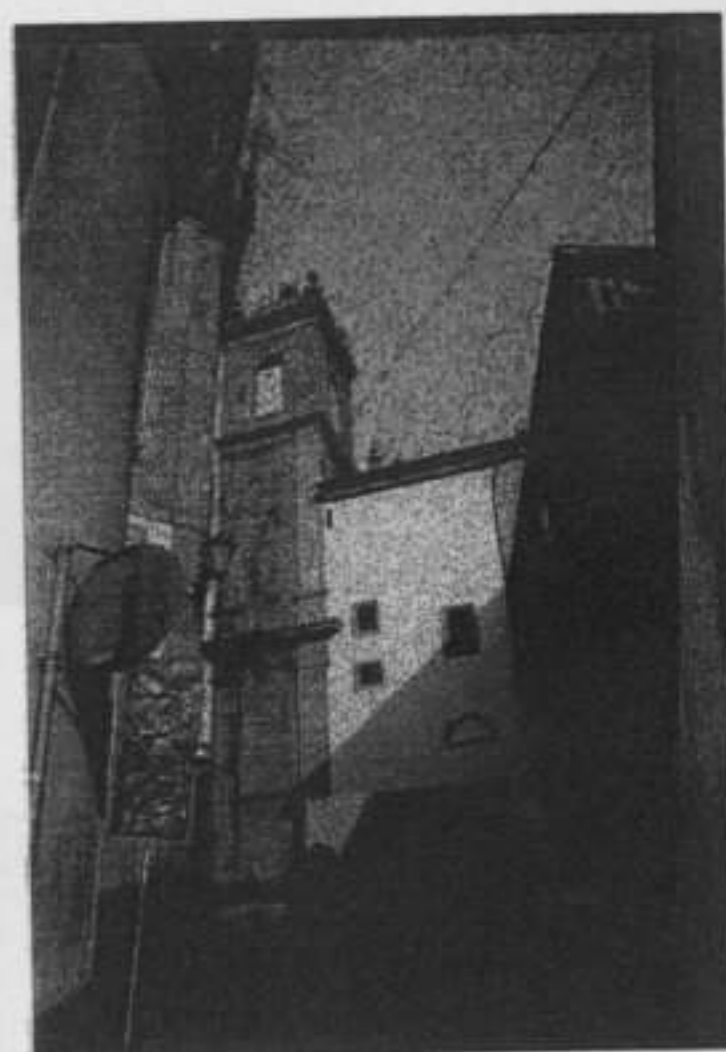
11

12-Na parede poente do cruzeiro foi aplicada uma argamassa à base de cimento que poderá estar na origem dos problemas de humidade nesta zona, por efeito de barreira ao arejamento natural deste tipo de paredes.

A solução poderá passar por picar a parede e voltar a rebocar com argamassa de saibro e cal.

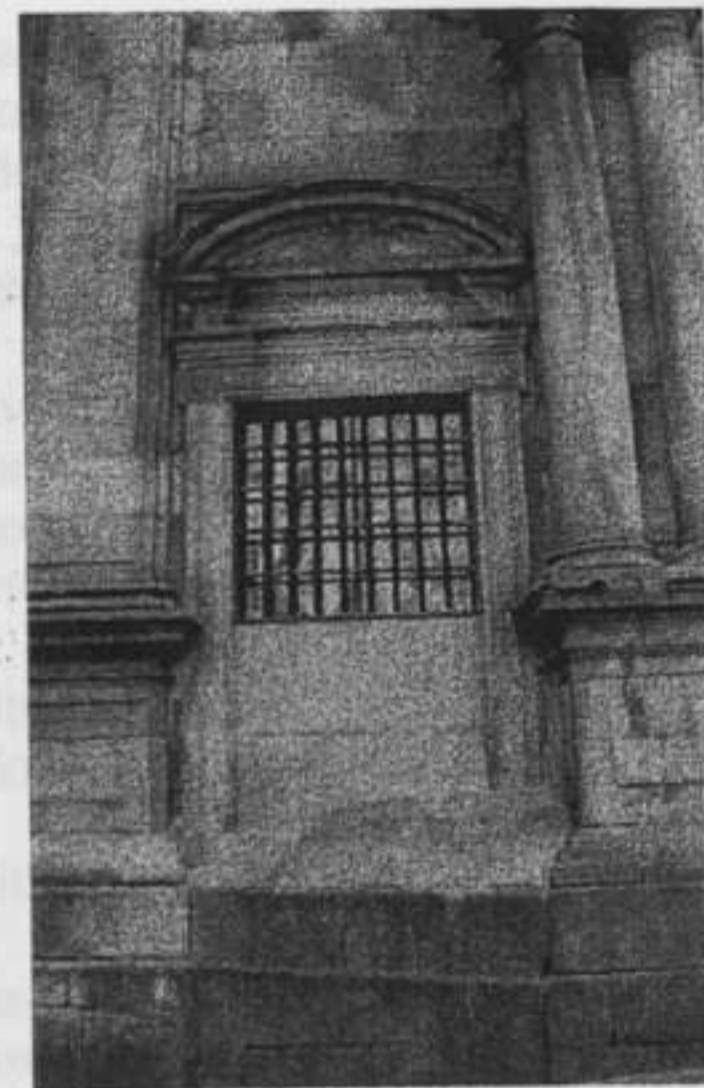
Porta semi-entaipada, com problemas de infiltrações e com uma presença perturbadora da leitura da fachada original, para o que também contribuem os actuais caixilhos das janelas.

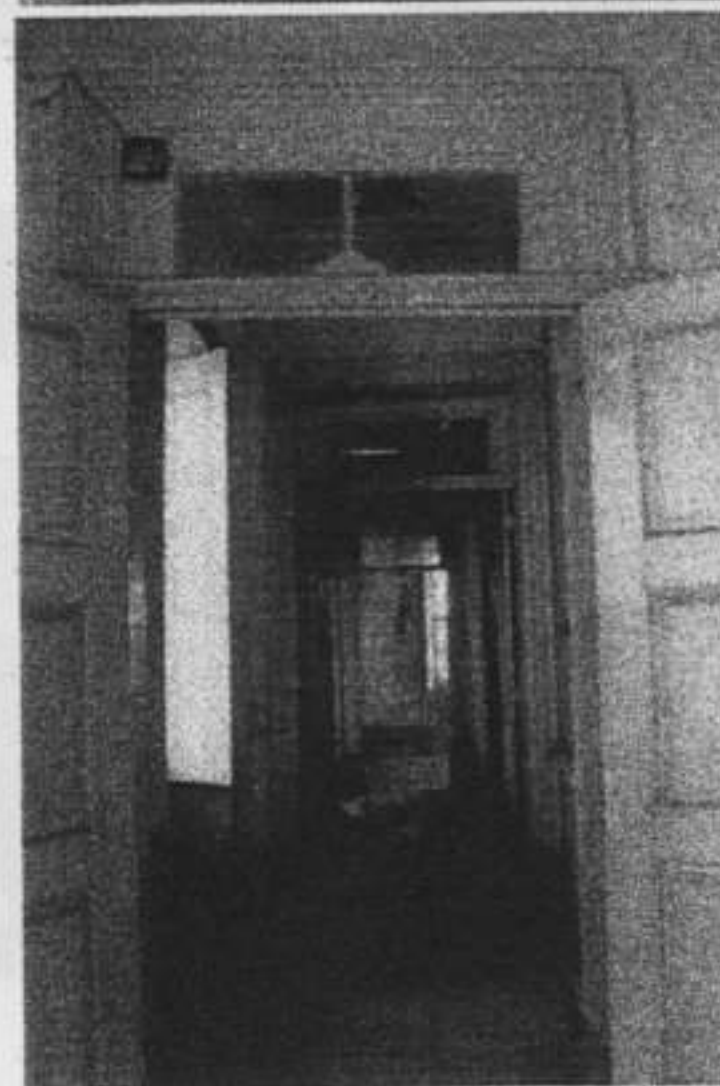
7

10- Vista da cozinha situada num nível superior para o corredor que lhe dá acesso. De notar o avançado estado de degradação em que se encontram paredes e tecto de tabique.
