# Relatório de Estágio

Ana Margarida R. C. Silva  
ARQUITECTURA

## 2. Recuperação de um edifício de habitação de 1914

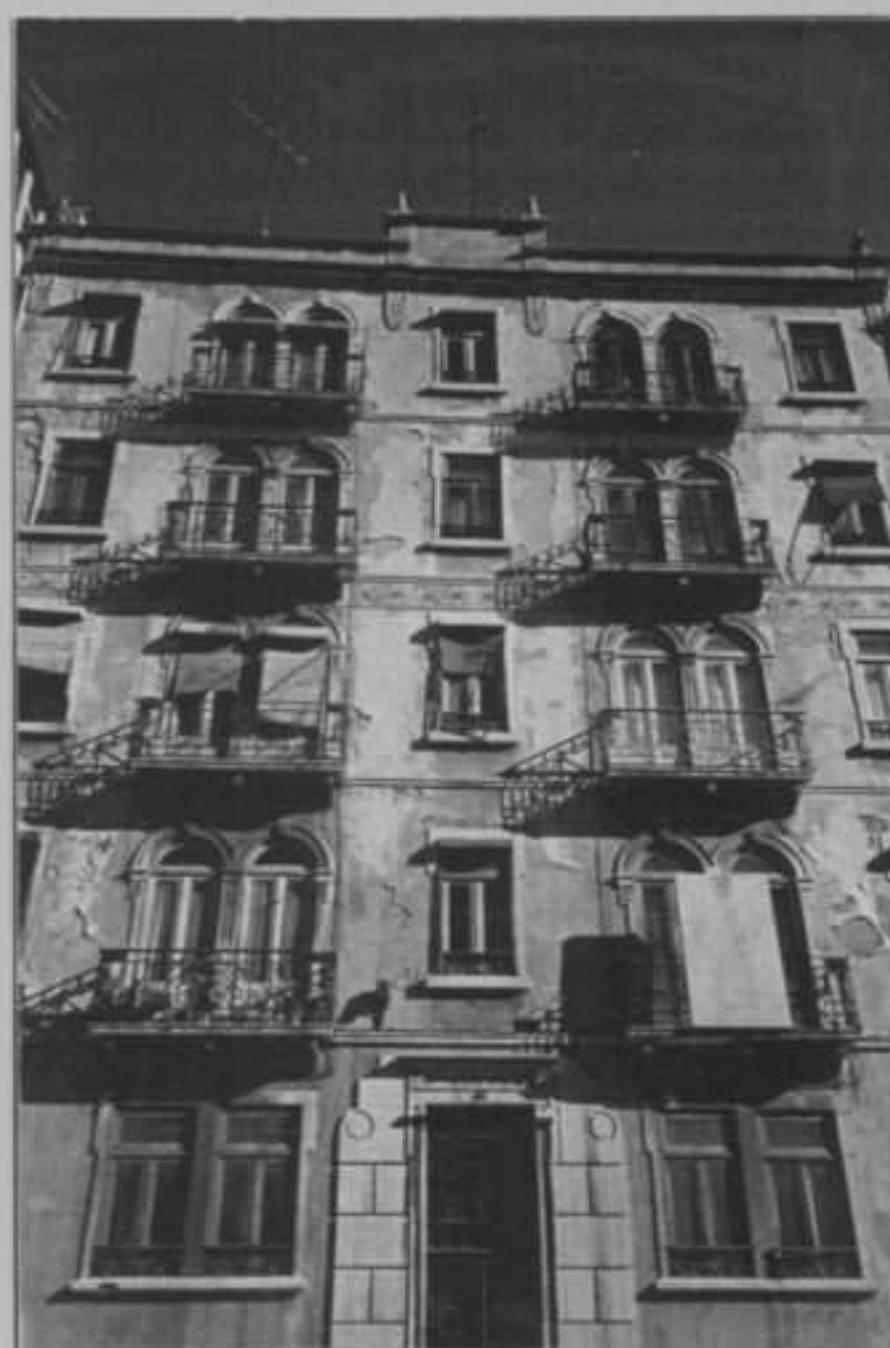
Fig.2 - Fachada Principal do n.º 68 da R. da Sociedade Farmacêutica

No exterior as principais patologias identificadas foram as seguintes: na fachada principal, o reboco liso encontrava-se envelhecido e o revestimento a tinta de água empoado (Fig. 2), bem como nas empenas e na fachada tardoz; nos madeiramentos dos vãos dos quatro alçados, bem como do saguão, o acabamento a tinta de esmalte encontrava-se em mau estado de conservação; as guardas das varandas estavam oxidadas e os corrimãos apodrecidos; as cantarias das guarnições dos vãos, do soco, da aduela da porta principal e da porta da cave, dos cunhais e dos frisos apresentavam-se bastante sujas; na fachada principal os azulejos Arte Nova apenas se apresentavam sujos; na fachada de tardoz, verificou-se a queda da escada de salvação o

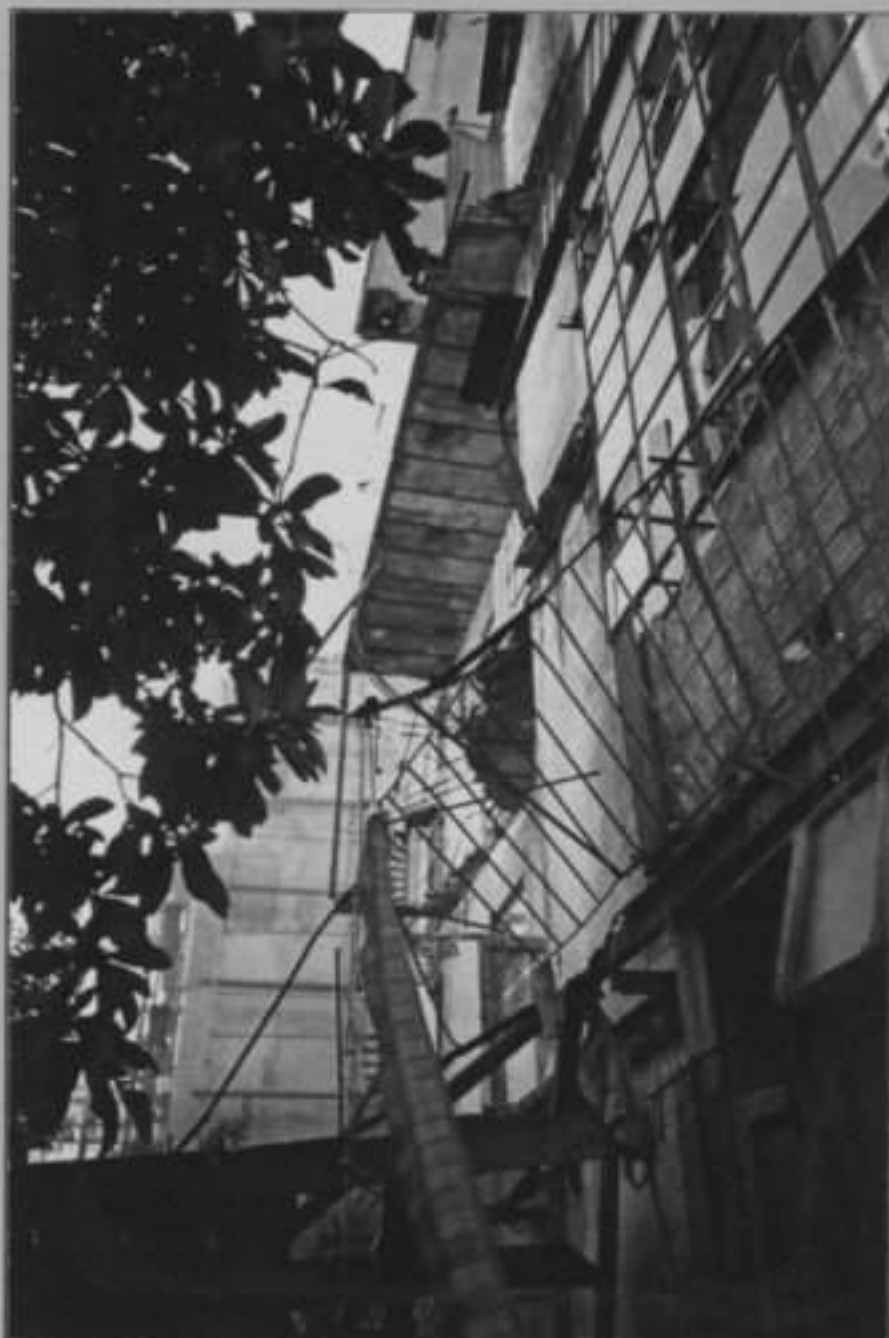
Fig. 3 - Fachada de tardoz

que provocou a queda das varandas, sendo estes os únicos elementos estruturais em risco, mas que não afectam a estrutura geral do edifício (Fig. 3).

Na fachada de tardoz, a solução para as varandas e escada de emergência seria a construção de uma estrutura nova, em betão, que se associaria à estrutura do edifício. O desenho destes novos elementos, bem como os materiais utilizados, ter-se-iam que identificar claramente como actuais, não se confundindo com o existente. De acordo com a Carta de Veneza, esta foi então a solução encontrada para que este trabalho complementar ficasse condicionado a uma conciliação ou harmonia arquitectónica e acusasse a data de intervenção (Fig. 10).

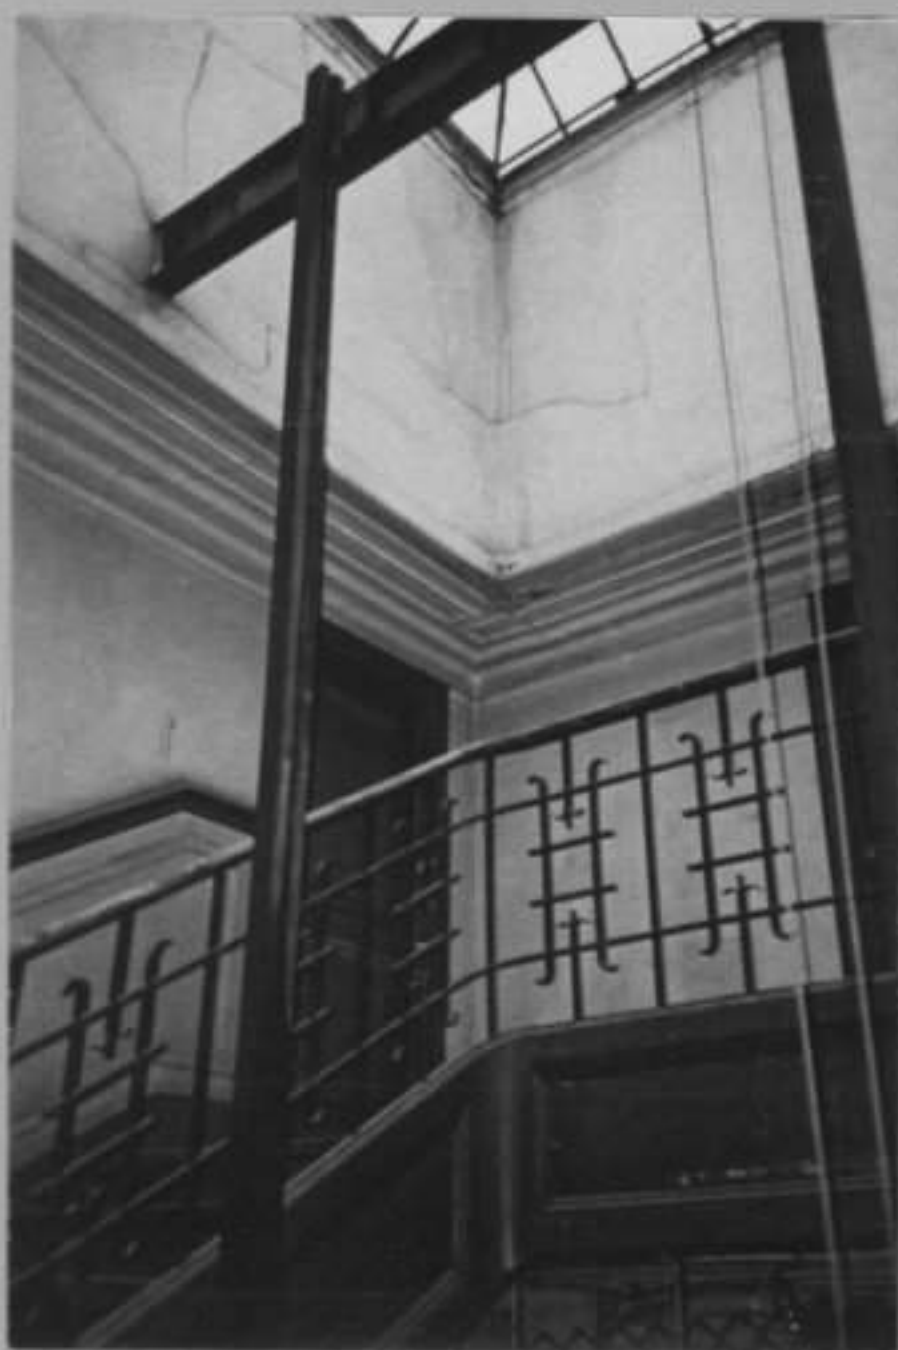
Fig. 4 - Caixa de Escadas

No interior, a caixa de escadas apresentava fendas no tecto e nas paredes, a tinta de água encontrava-se empolada em alguns casos (Fig. 4); nos tectos verificou-se também que em certas zonas o estuque soltou-se, estando o fasquiado à vista; a estrutura metálica das clarabóias do saguão e da caixa de escadas estava muito oxidada e os vidros partidos (Figuras 5 e 6); as madeiras do elevador estavam apodrecidas (Fig. 7); nas habitações identificaram-se sobretudo fendas nos tectos e paredes (em alguns casos os tectos apresentavam o fasquiado à vista) (Fig. 8) e madeiramentos com o acabamento a tinta de esmalte parcialmente solto.

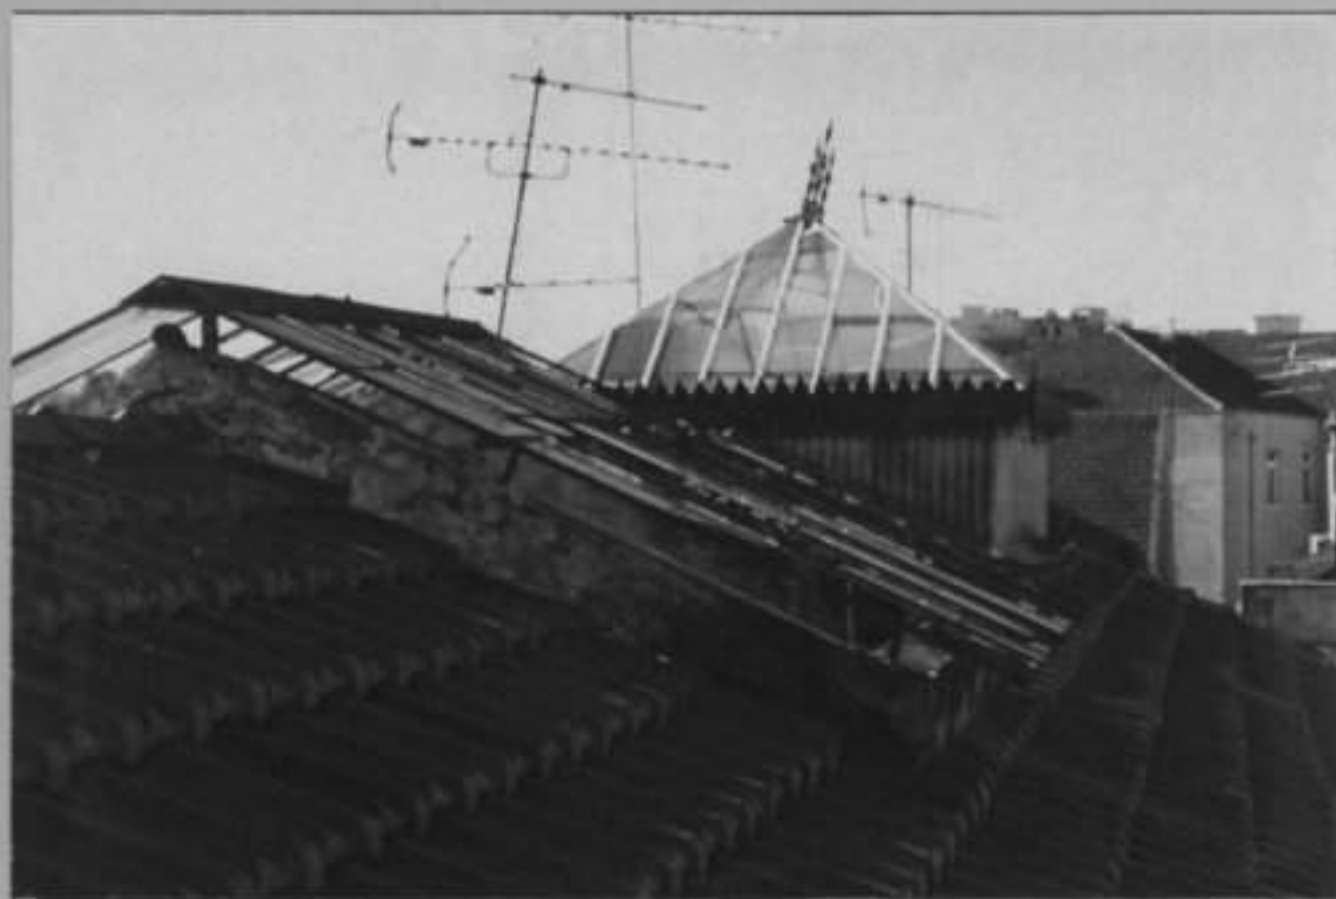
Fig. 9 - Cobertura

Na cobertura, a telha marselha estava muito envelhecida (Fig.9), bem como a estrutura de madeira que a sustenta.
