UNIVERSIDADE TÉCNICA DE LISBOA.FACULDADE DE ARQUITECTURA
REABILITAÇÃO URBANA DO BAIRRO ALTO

RITA AMBRÓSIO DE SOUSA

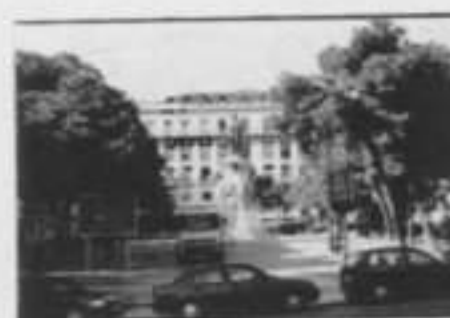
Praça Luís de Camões, uma das reflexões da nova cidade pombalina.

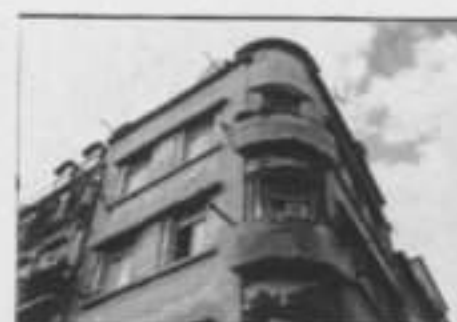
Introdução do betão armado. Travessa dos Fiéis de Deus.

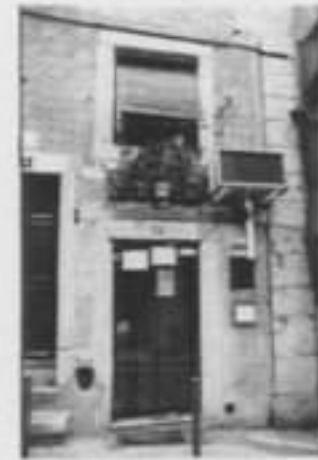
Elemento dissonante: caixa de ar condicionado

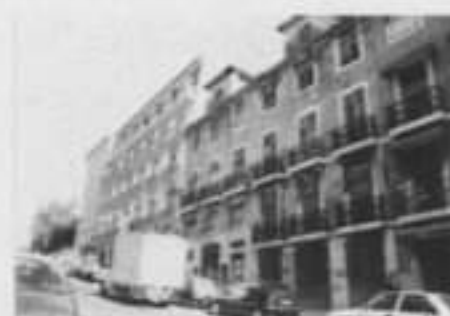
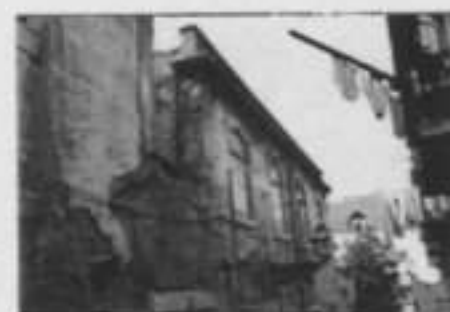
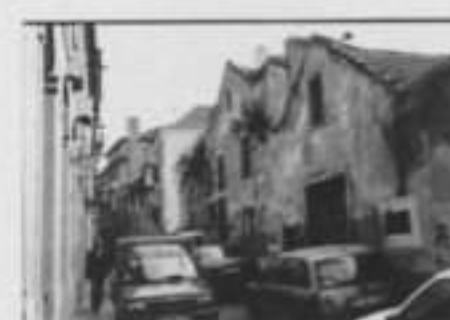
Exemplos de edifícios com sinais de avançado estado de degradação

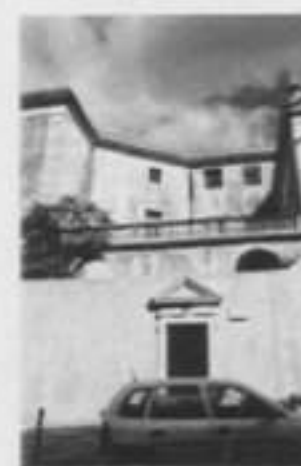
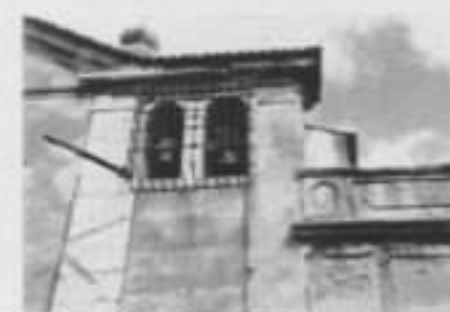
Colégio de S. Pedro e S. Paulo (Inglesinhos). Travessa dos Inglesinhos

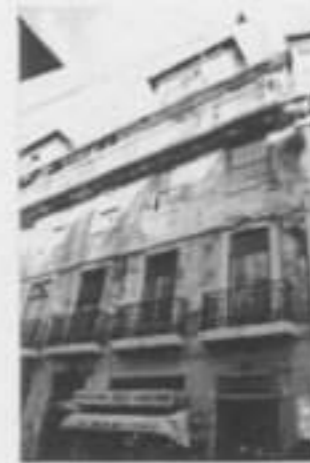
A manutenção dos edifícios quase inexistente, acrescida ao envelhecimento natural e progressivo dos materiais, devido à acção da água, por infiltração e acumulação de humidades, originam o grande número de patologias verificadas, como

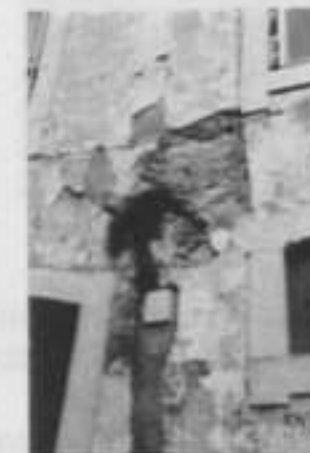
Degradação dos elementos exteriores do edifício

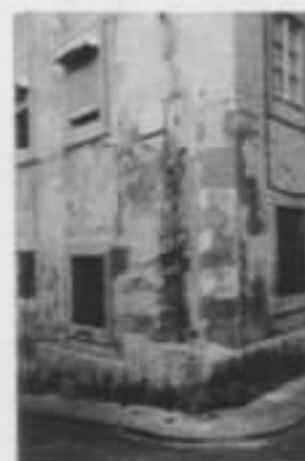
Esquina apresentando sinais de passagem de grandes veículos

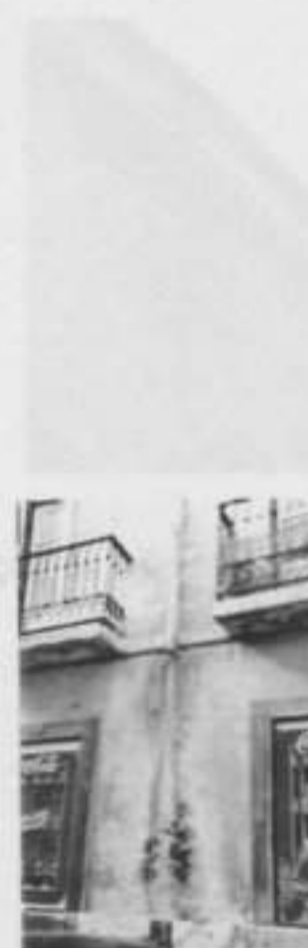
Efeitos da ausência de troços do tubo de queda

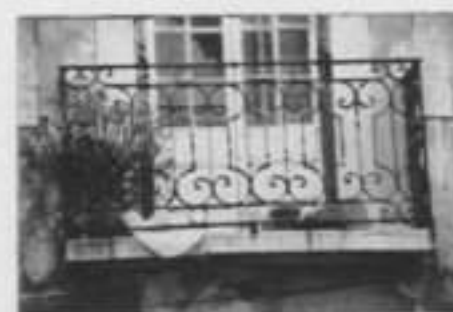
Oxidação da guarda de ferro

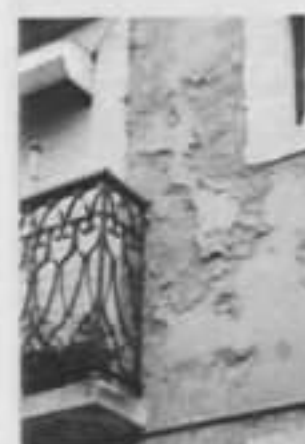
Patologia no reboco das paredes exteriores

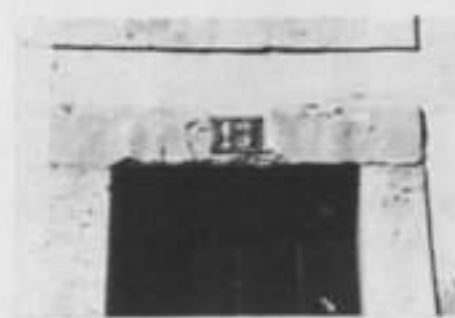
Desgaste das pedras de cantaria

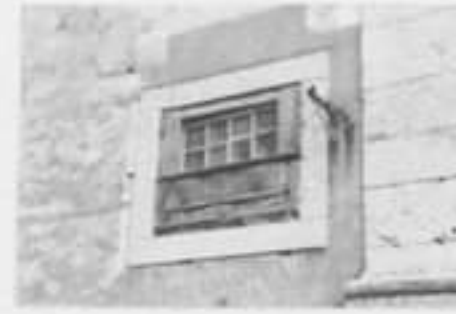
Janela com anomalias várias: apodrecimento e empeno do aro de madeira; sujidade do reboco; desgaste e fracturação da pedra de cantaria

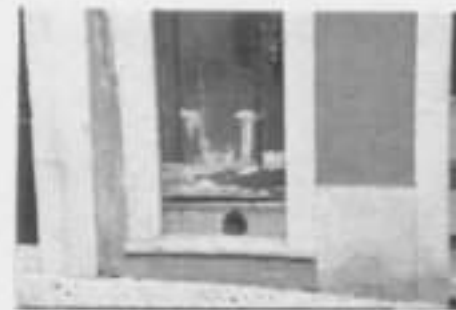
Porta de entrada exterior

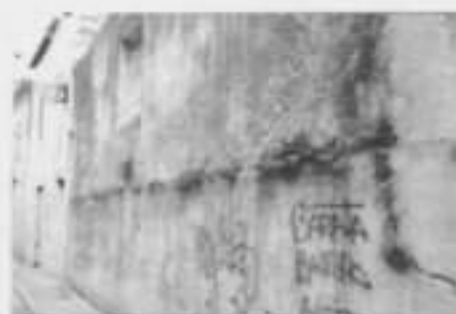
Crescimento de pequena vegetação originada por excesso de humidade

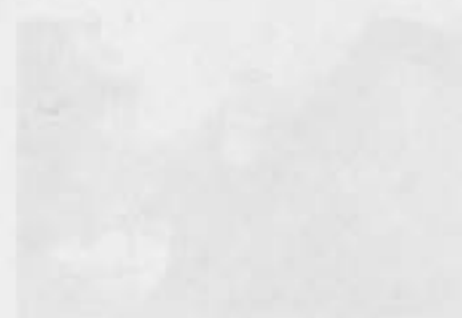
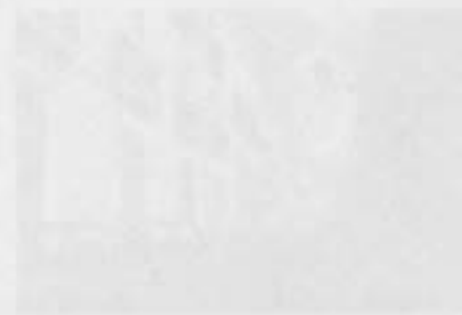
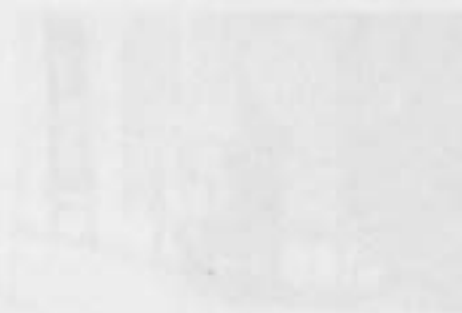
6. METODOLOGIAS GERAIS DE REABILITAÇÃO DO BAIRO ALTO

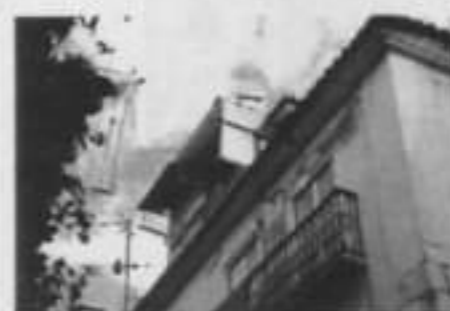
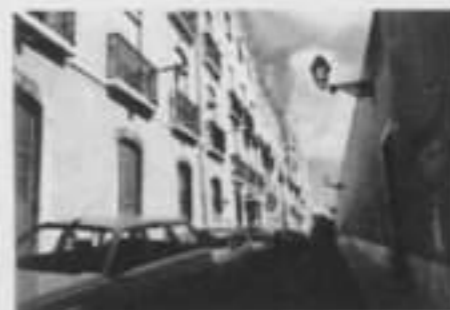
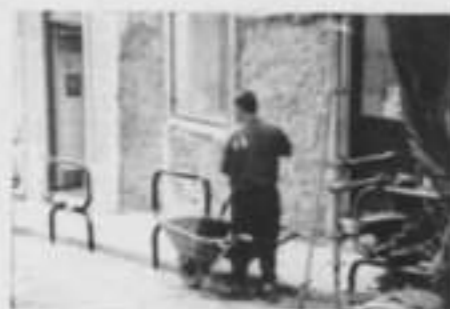
estabelecendo contrariamente uma grande submissão aos presentes inquilinos.

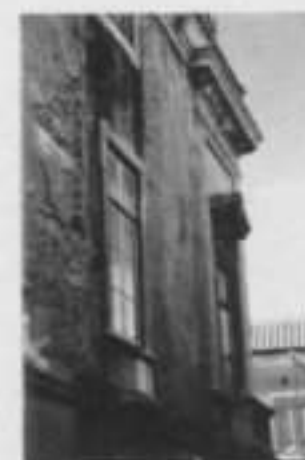
Fachada posterior com fortes sinais de degradação. Travessa das Mercês
