REABILITAÇÃO E RESTAURO DO PATRIMÓNIO

ANA MARTA CLEMENTE

Faculdade de Arquitectura da Universidade Técnica de Lisboa

- Relatório de Acompanhamento de Obra - Igreja de São José das Taipas, Porto

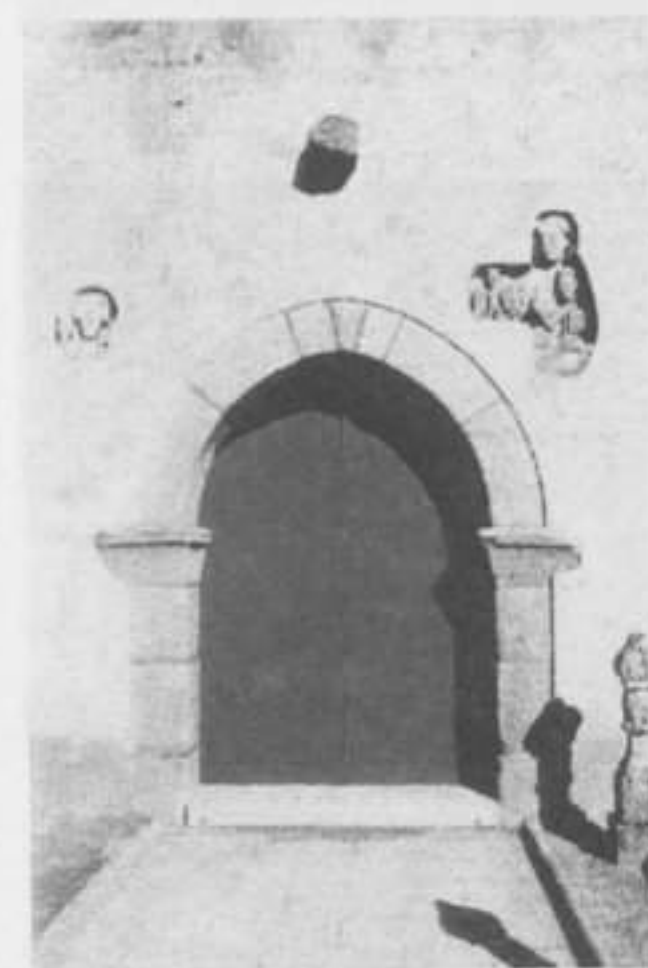
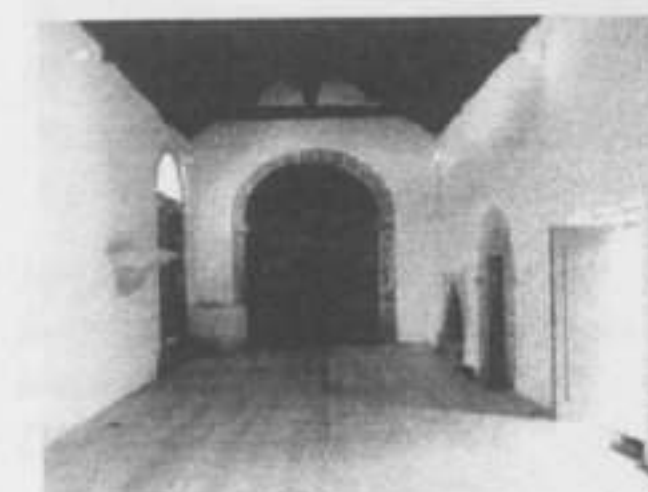
Igreja de S. Facundo, Vinhais. Portal de entrada e aspecto do interior da nave.

Colocaram-se respiradores ao longo das paredes para que ficasse garantida a circulação de ar, um dos principais factores para que a humidade não deteore a madeira, rebocos e a própria pedra. As vergas de madeira das portas foram reforçadas com perfis de aço pintados de cinza escuro e as portas pintadas com tinta de óleo de cor bordeaux. Chegou-se à conclusão que estavam excessivamente brilhantes. O coro foi igualmente reconstruído, sobre uma viga de madeira original de carvalho português e barrotes de pinho novos, escurecidos. As escadas que lhe dão acesso foram desenhadas de novo, tendo sido utilizados os mesmos materiais do resto da intervenção (o aço e a madeira), mas foram mal calculadas no que diz respeito à proporção dos degraus. Na caição mistura-se saibro à cal para adquirir uma textura mais espessa e misturam-se pigmentos como o óxido de ferro para a coloração. Todos os dados que descrevi foram-me fornecidos numa conversa, na obra, com o pedreiro responsável pela obra.

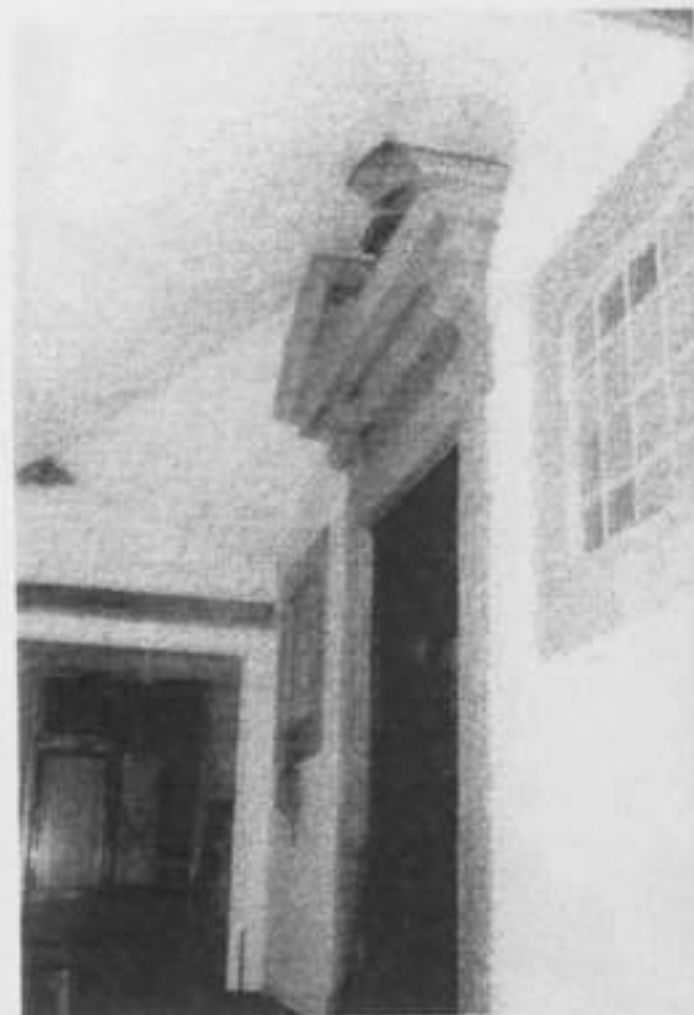
1

2-O estreito espaço a que o pátio ficou reduzido era lúgubre, húmido e escuro. Não tinha qualquer tipo de utilização e era propício à acumulação de lixo. A porta ao fundo dava acesso aos arrumos e encontrava-se em mau estado de conservação.

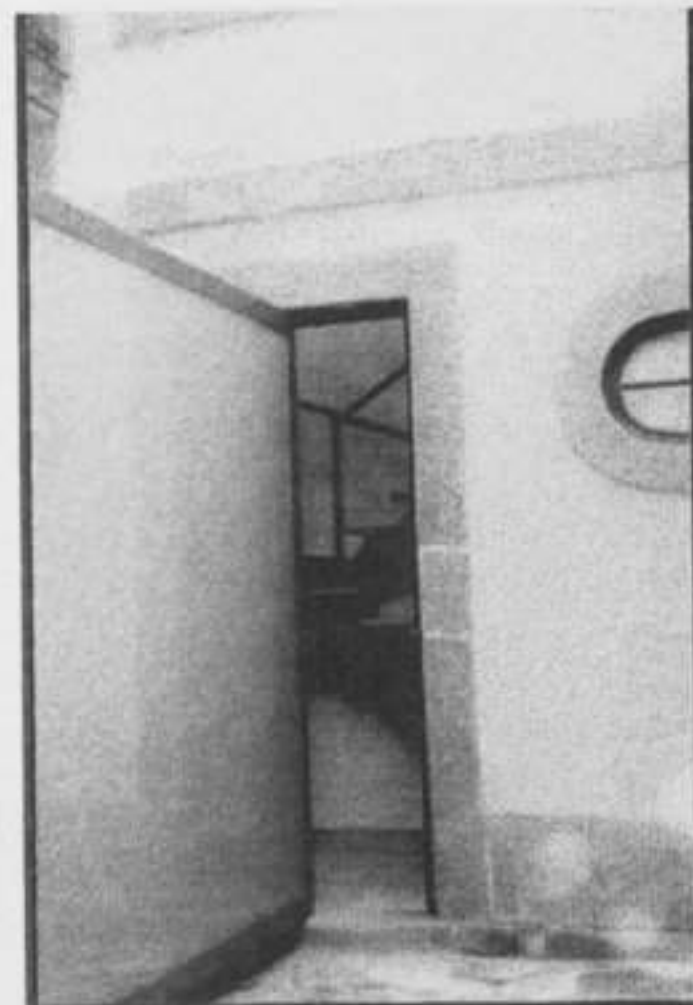
1

O segundo piso existente, completamente degradado foi substituído por uma estrutura nova, com soalho assente em perfis de aço.

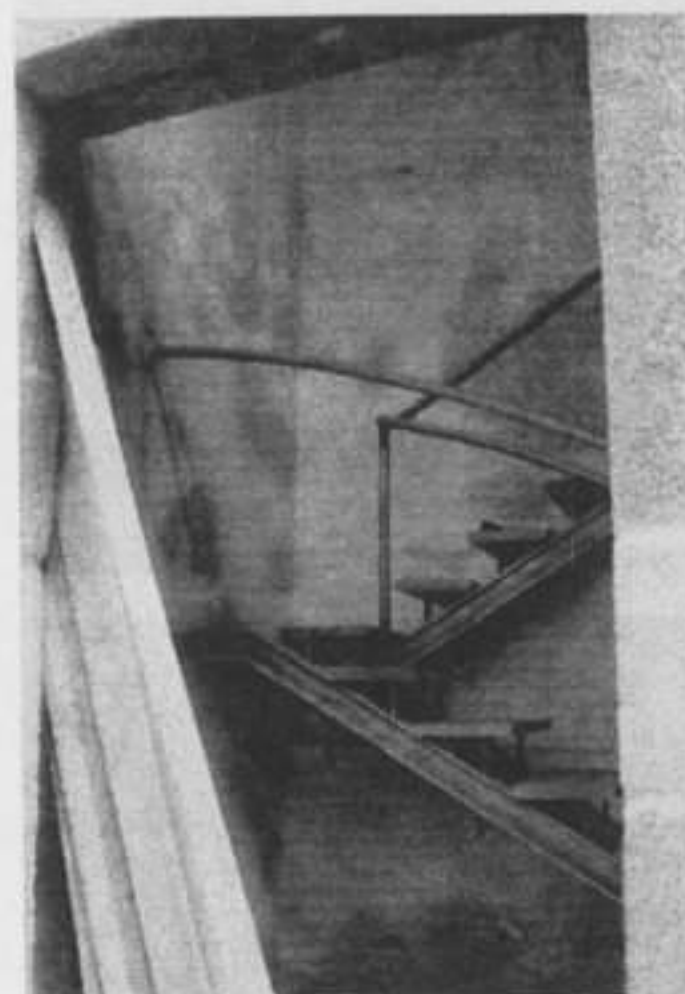
2

Pormenor do remate da "mezanine".

A discussão centrou-se à volta da solução para tapar a viga de aço, tendo-se chegado à conclusão que o mais querente seria assumi-la, ficando o soalho rematado com umarégua de madeira e a viga pintada com o mesmo tom de cinza escuro das escadas e do biombo.

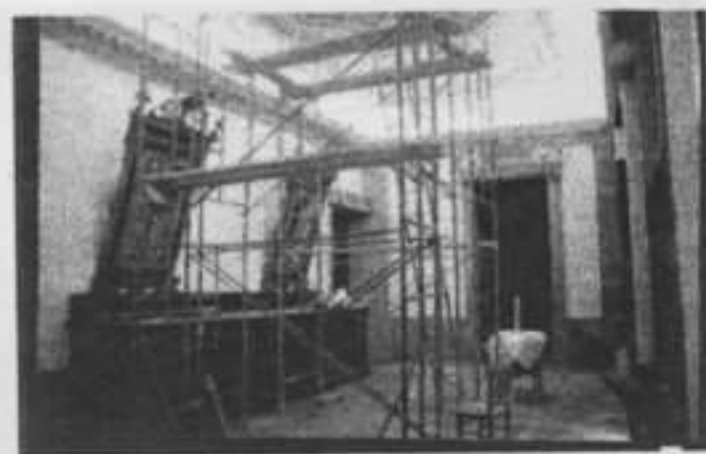
1

Aspecto da sacristia praticamente pronta, mas ainda com os andaimes montados, depois de recolocados os espelhos, arcás e o altar.

O pavimento levou apenas uma limpeza já que o lageado de granito se encontrava em bom estado.

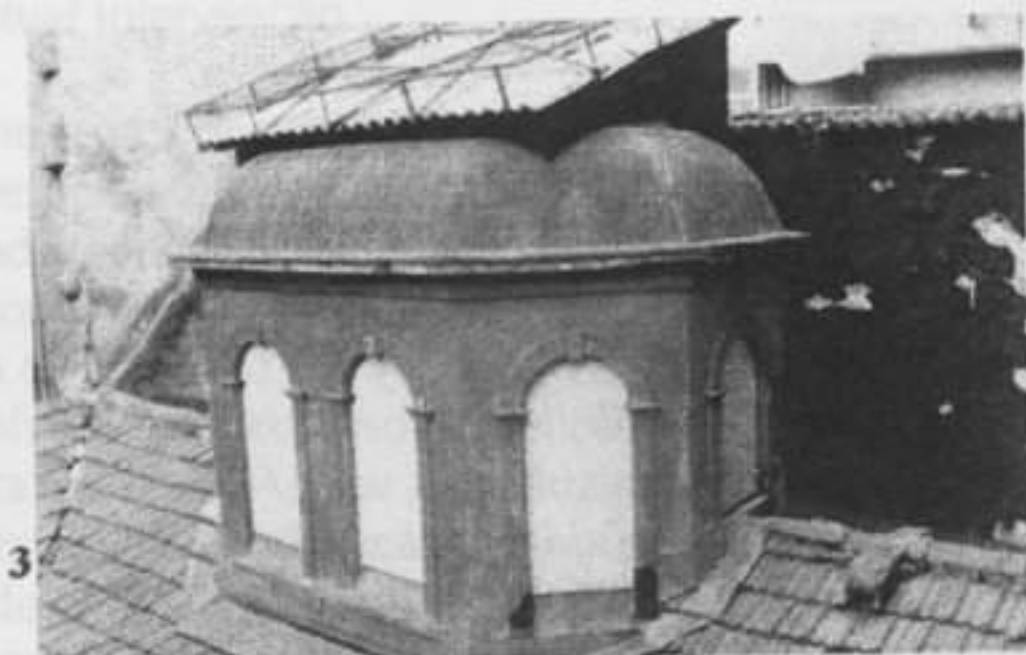
O lado exterior do lanternim ainda com os vãos envidraçados cobertos e com uma cobertura de chapa zincada para colmatar a falta dos vidros superiores. A chapa do próprio lanternim precisa urgentemente de ser pintada e de consolidadas as juntas.

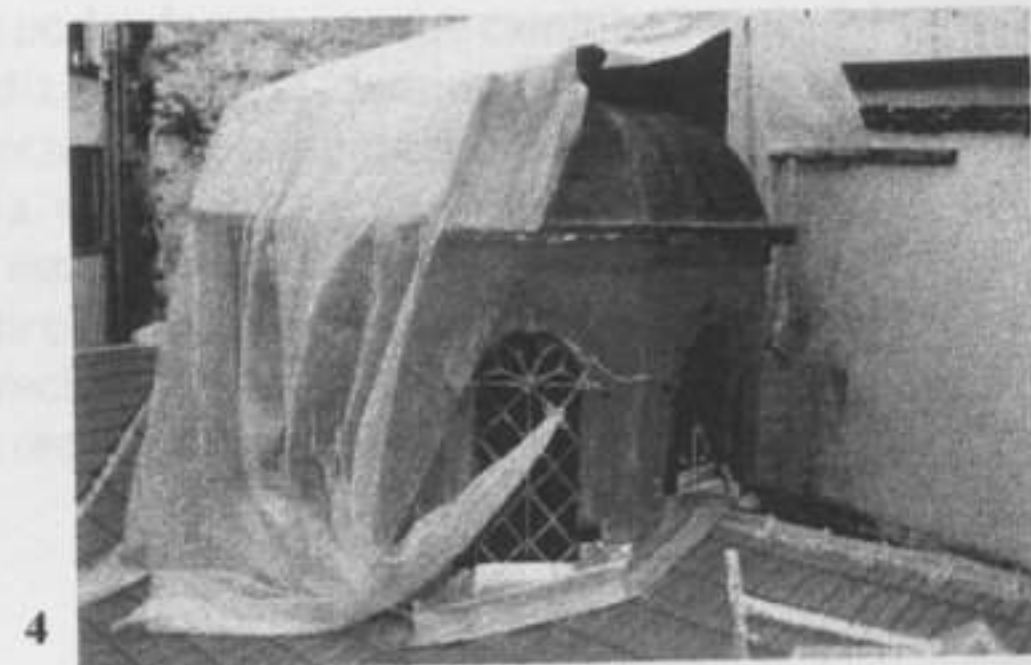
O lanternim depois de arranjados os caixilhos dos vãos laterais.

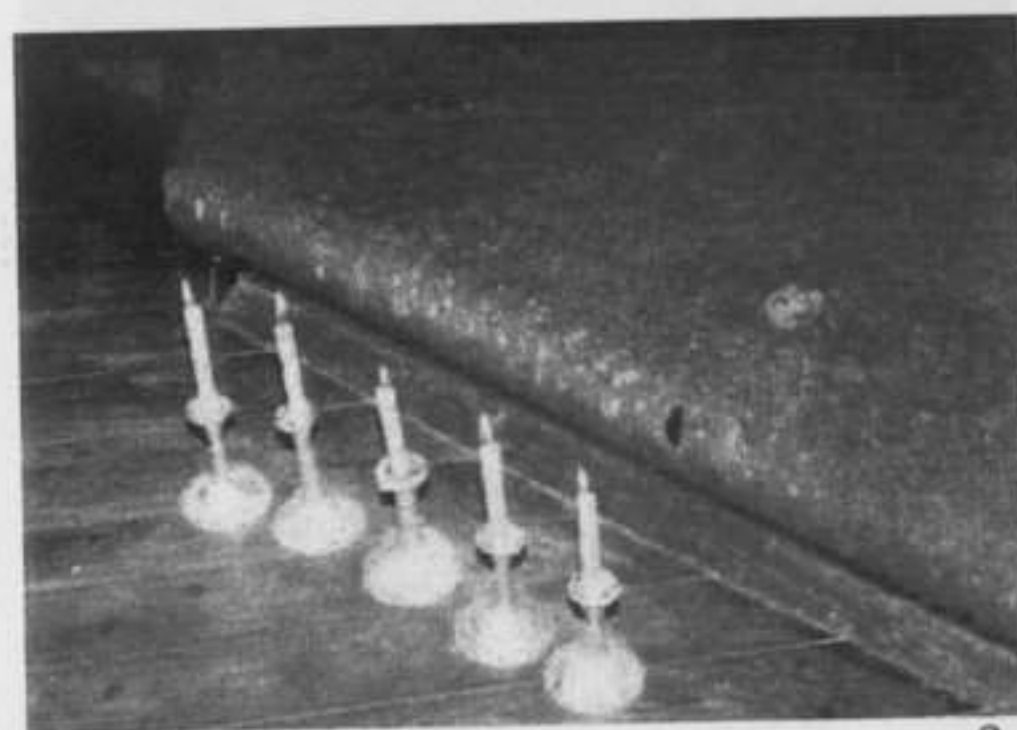
2

2- Pavimento em lage de granito com degrau maciço em mármore coberto com alcatifa, muito degradada com queimaduras e pingos de cera e com humidade.

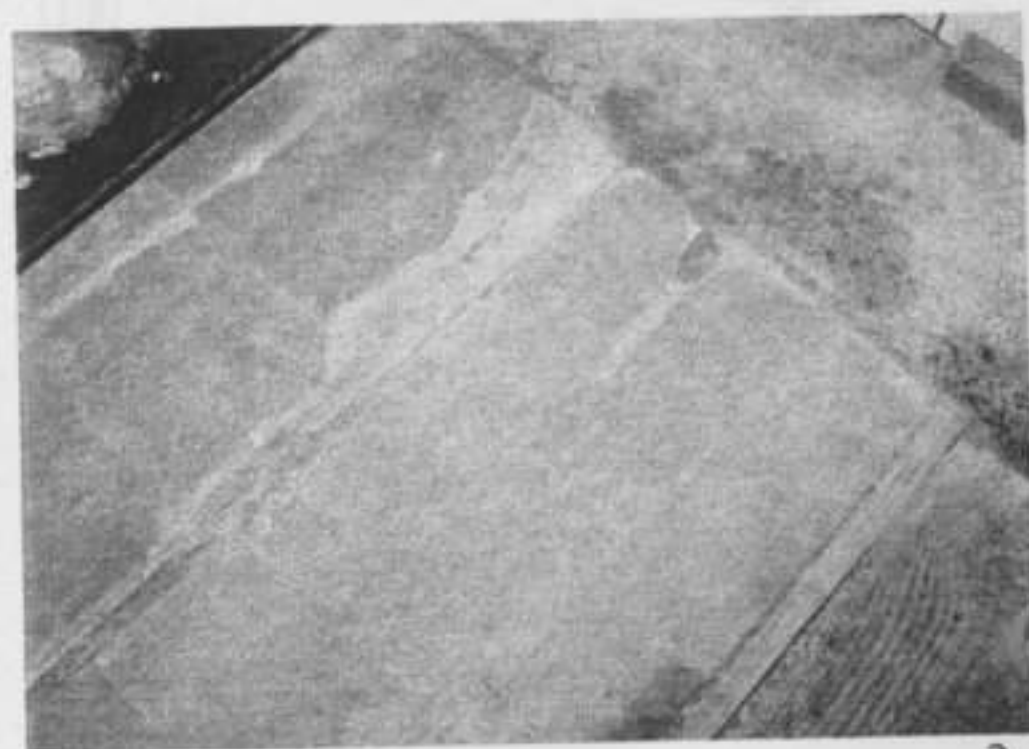
3

3-Pavimento em soalho de madeira em razoável estado de conservação, tendo junto à saída exterior algumas tábuas podres e encontrando-se com a estrutura de madeira pouco sólida.

Os barrotes de madeira de suporte deverão ser minuciosamente inspeccionados para detectar os pontos em que estão podres ou infectados e proceder à sua substituição ou tratamento consoante a gravidade de cada situação. Deverá ser feito um tratamento para o bicho da madeira em todos os elementos da estrutura.

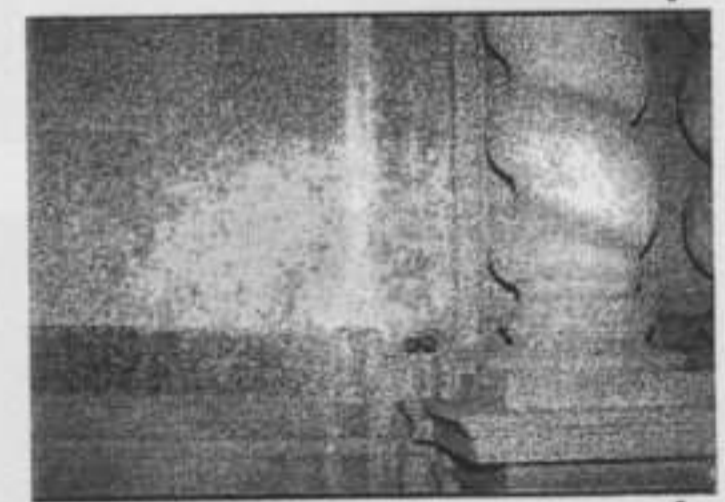
4

4-O revestimento encontra-se em mau estado por infiltrações, com desprendimento e desintegração do material, e marcas de escorrimentos provenientes da cobertura. A pedra do cunhal apresenta sinais evidentes de arenização, também por acção da humidade, o que prevê um grau elevado de permeabilidade da parede suporte.

Depois de resolvido o problema da infiltração a pedra deverá ser limpa e tratada com processos criteriosamente escolhidos, que não se traduzam na aceleração do processo de decomposição. Deverá ser conhecida a composição química precisa desta pedra, antes de se optar por um processo químico.

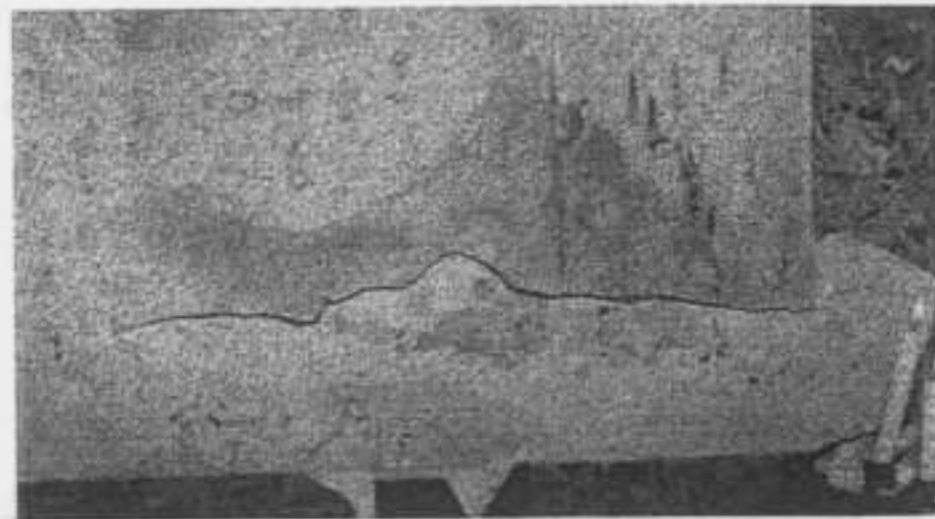
5

5-A entrada, sob o coro é a que apresenta maiores problemas, apresentando desprendimentos em três pontos diferentes e fungos instalados nas ombreiras das portas. Também as madeiras que rematam os muros construídos para fechar as portas laterais da fachada, estão em elevado estado de degradação com humidade e fungos.

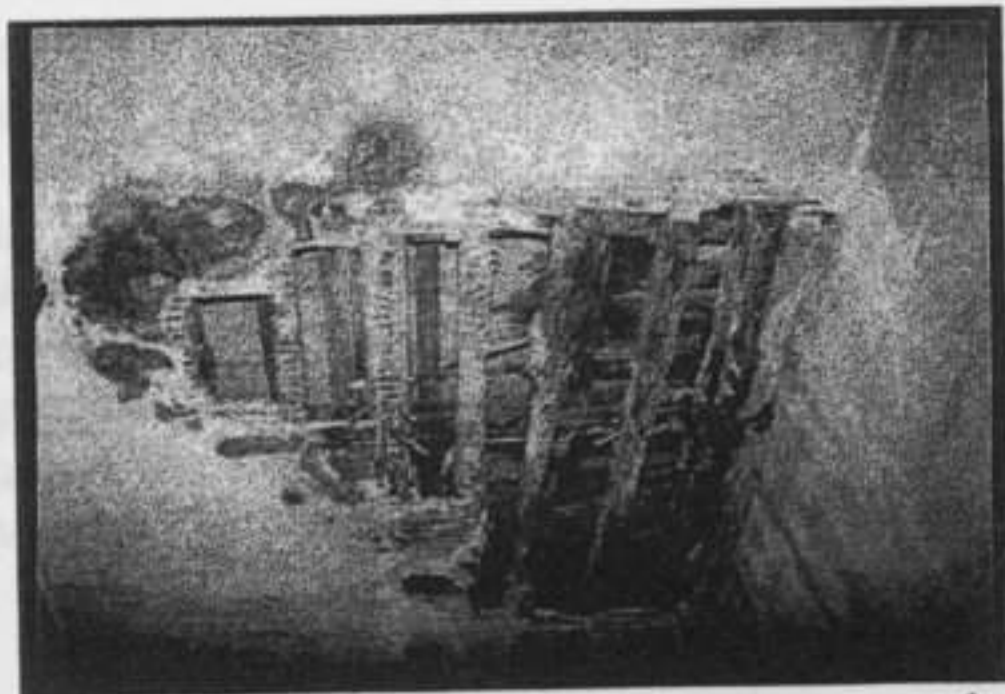
1

1-O tecto da sacristia apresenta bom estado de conservação. A sala da confraria tem graves problemas de infiltrações de água de um compartimento superior que pertence ao tribunal, apresentando riscos de colapso em dois pontos diferentes. É já possível ver desta sala o pavimento de soalho da sala superior.

Penso que a solução seria retirar todo o tecto da sala, tratar a estrutura de suporte do piso superior e voltar a fazer o tecto, com a mesma técnica e utilizando os mesmos materiais. Só terá sentido fazer esta obra depois da causa estar resolvida, ou seja, depois de colmatado o problema das infiltrações.

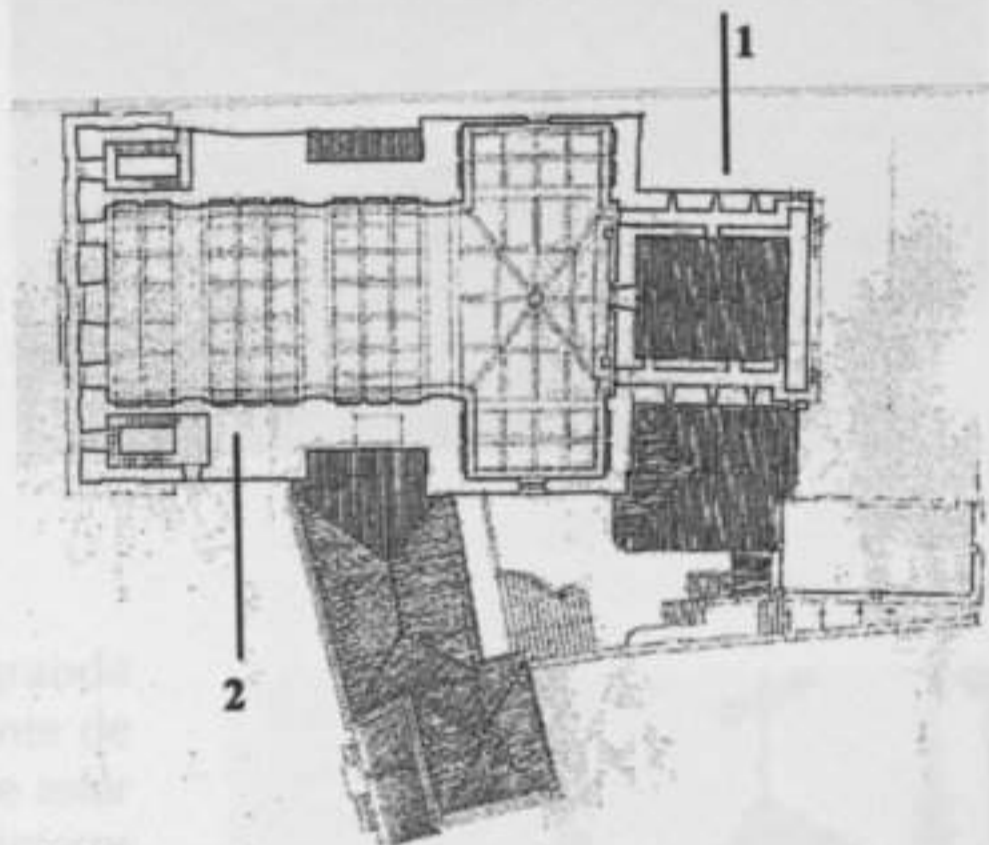
2

2-No patamar de acesso à tribuna do lado poente, a abóbada apresenta grandes infiltrações e degradação do revestimento.

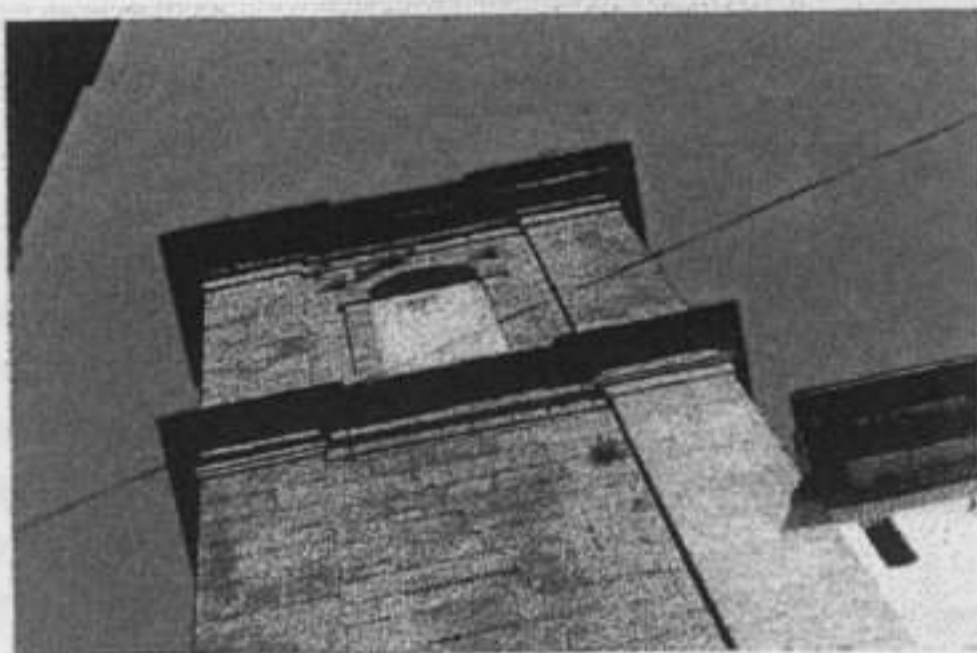
2

2-Outra prioridade é a demolição dos muros forrados de azulejo branco que fecham os vãos da torre da direita, que foram construídos com o objectivo de evitar a entrada de água, tendo tido um efeito contraproducente de falta de arejamento. É de todo necessário pensar um sistema que evite a entrada dos pombos, principais causadores da acumulação de detritos e da cosequente degradação da pedra.

Uma solução possível, apesar de dispendiosa e de exigir manutenção seria, na face interior dos vãos colocar vidro transparente, deixando uma zona de ventilação aberta, num ângulo em que a água já não entrasse, com um caixilho o mais discreto possível e com boa estanquicidade.

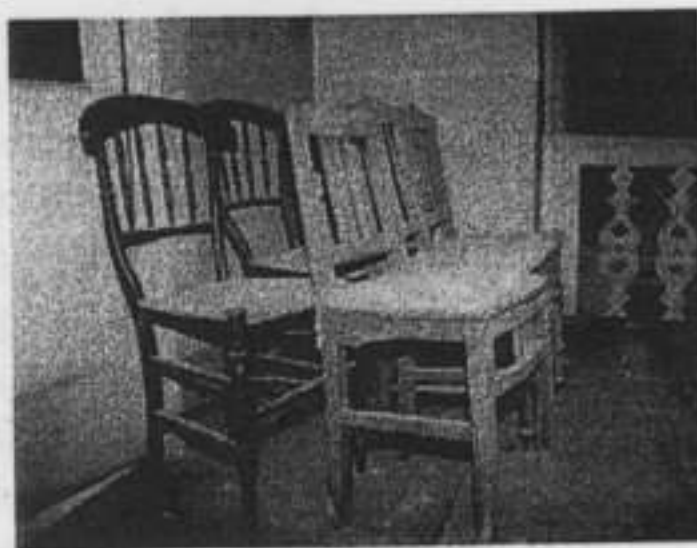
4

4-A tribuna, completamente ao abandono e ainda ocupada por cadeiras em que já ninguém se senta, necessita de reforço e tratamento do corrimão, que apesar de não estar em muito mau estado de conservação necessita de manutenção.

Propunha retirar a alcatifa, que é um polo de acumulação de humidade e poeiras sobre a madeira do pavimento.

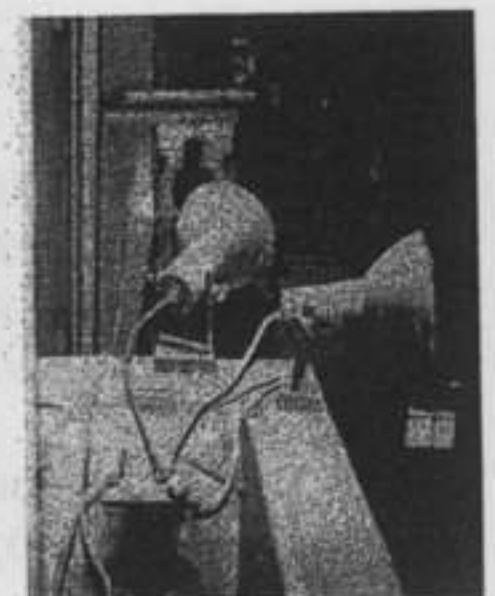
4

4-Focos de iluminação superior com ligações á vista.

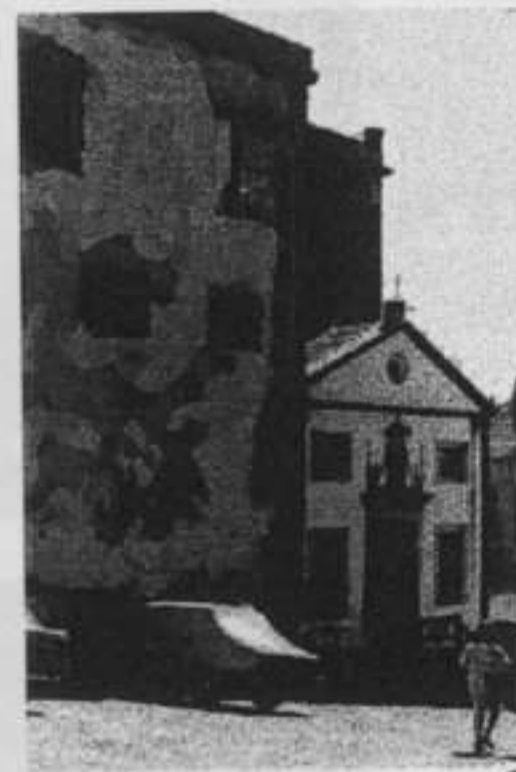
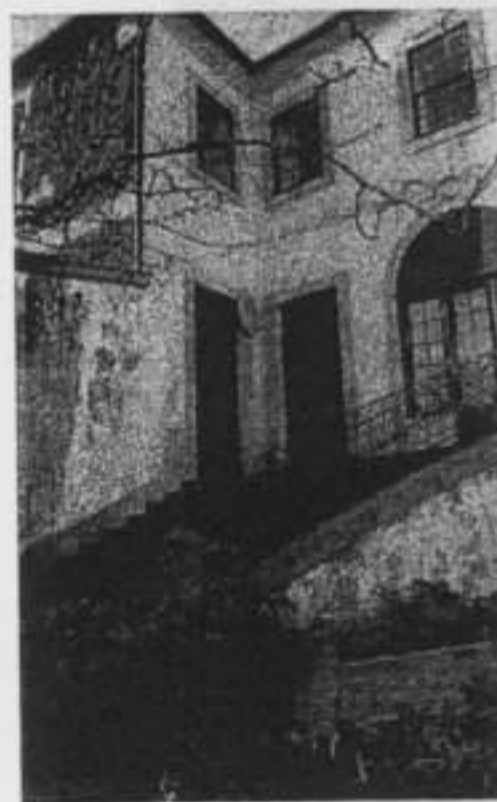
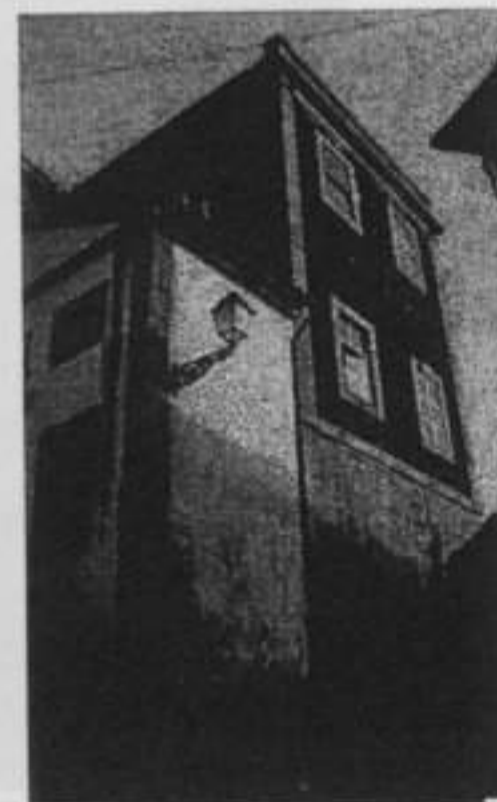
2- As paredes exteriores estão em bom estado de conservação e mantêm a sua integridade, apesar dos revestimentos estarem totalmente degradados.

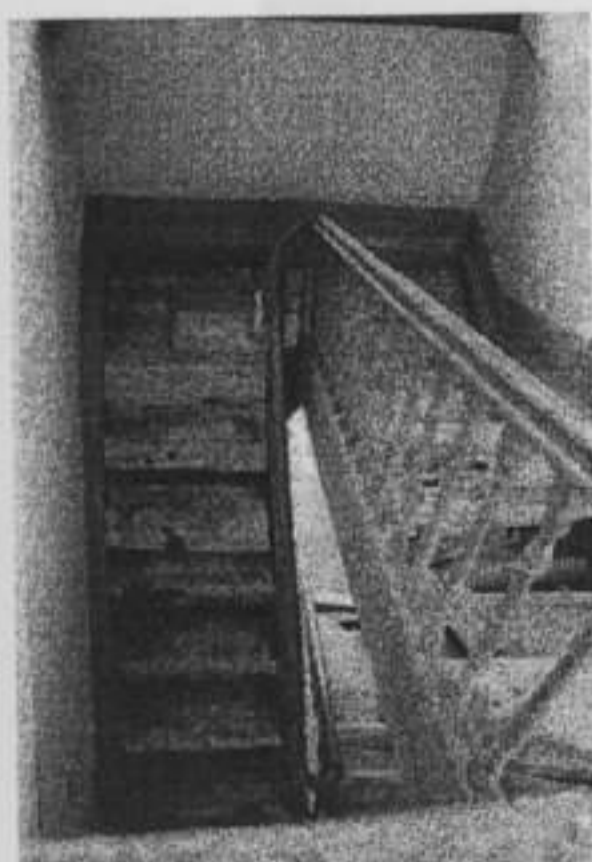
3

3- Escadas de acesso à habitação no último andar. Total degradação e risco de colapso. A madeira encontra-se podre e bichada.

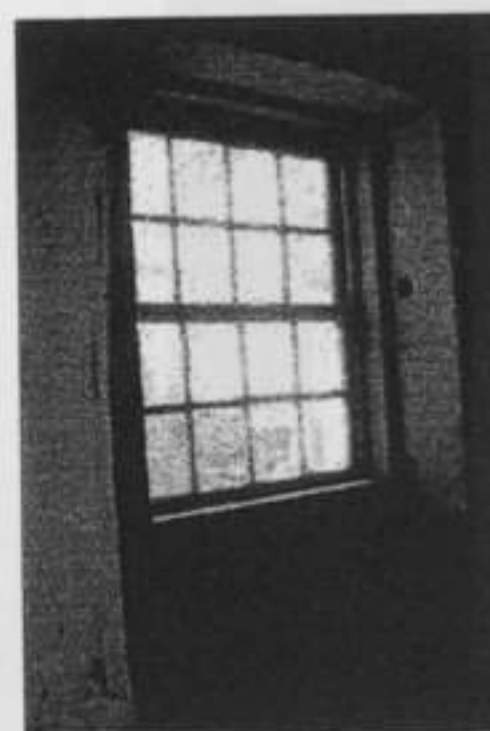
4a

4a- Janela voltada a norte com bancos incorporados, em granito.

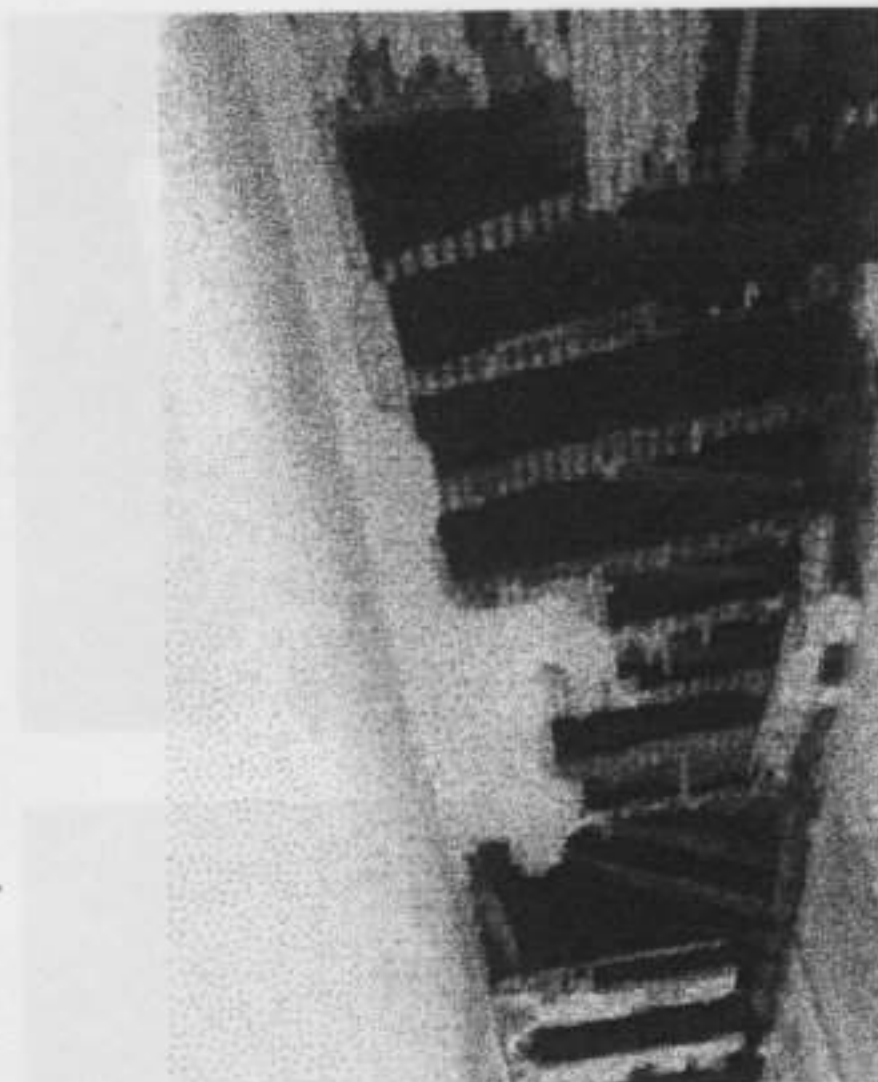
5

5- O tecto do corredor encontra-se em estado de ruína, deixando ver a estrutura do telhado e o forro em tabuado.

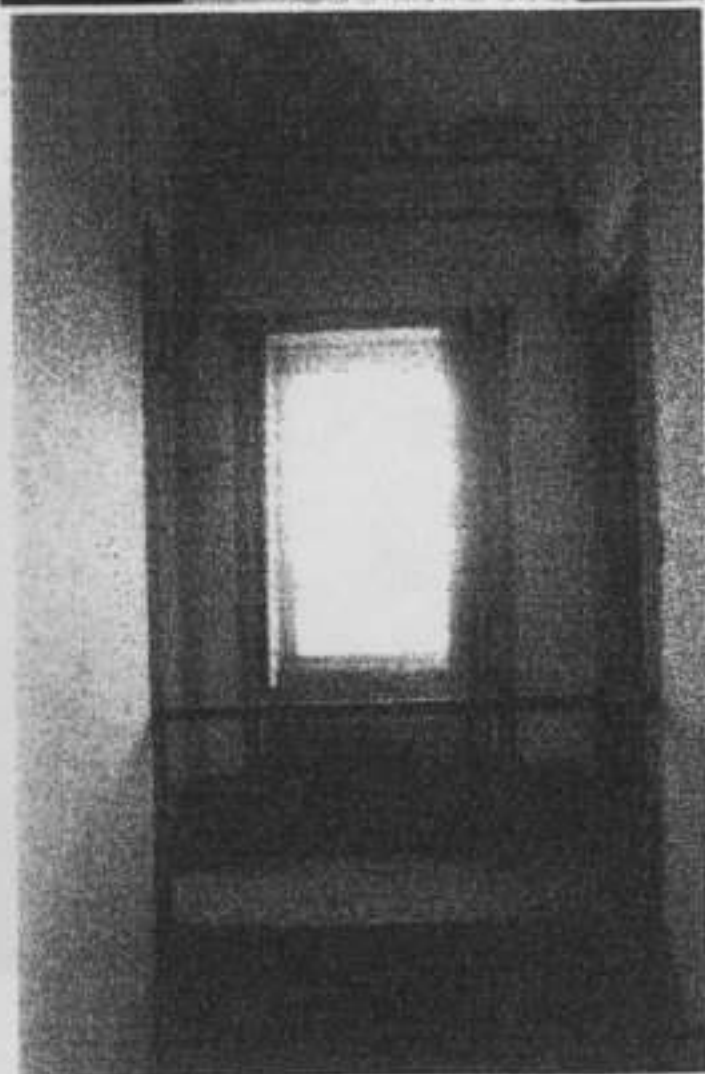
6

6- Sala da casa de habitação. Os tectos encontram-se totalmente podres e em colapso, o pavimento de soalho coberto com alcatifa está em idêntico estado de degradação. A janela de guilhotina em madeira pintada, voltada a sul, encontra-se em razoável estado de conservação.

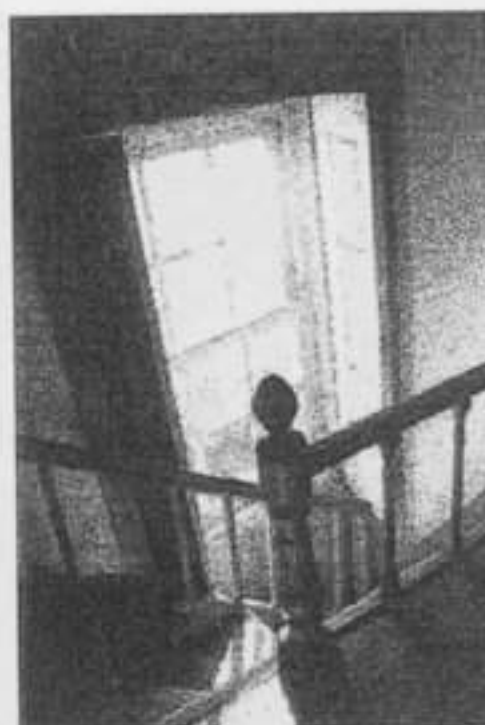
10

10- Vista da cozinha situada num nível superior para o corredor que lhe dá acesso. De notar o avançado estado de degradação em que se encontram paredes e tecto de tabique.

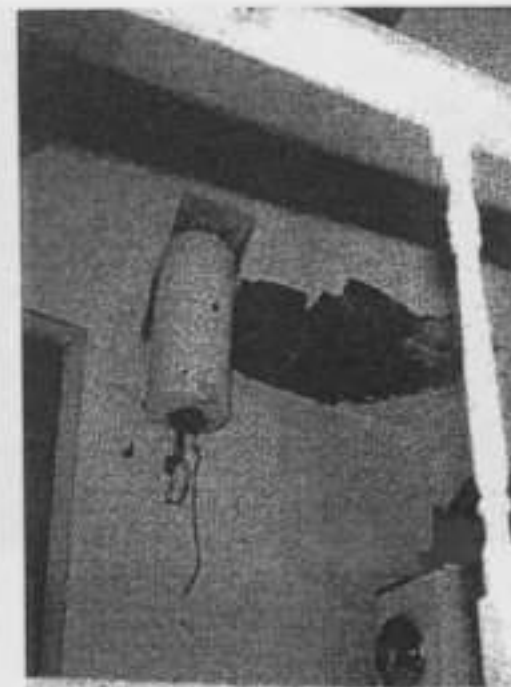
11

11- Aspecto da cozinha e do estado de degradação de todos os elementos.

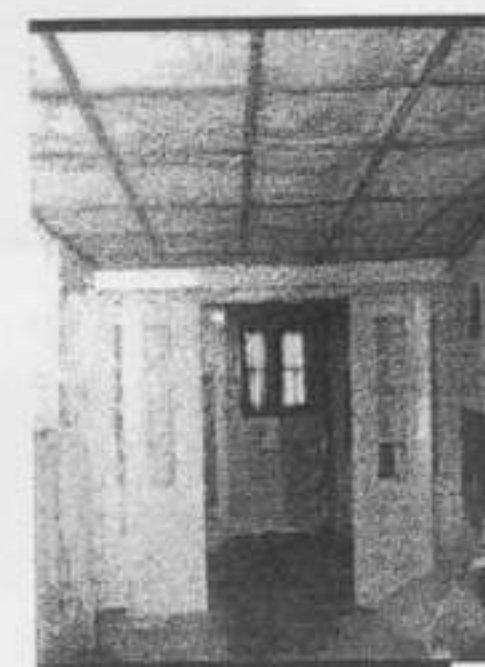
15

15- Aspecto do corredor do primeiro piso onde se tem acesso da rua pela porta ao fundo e da igreja pela porta à direita. O tecto forrado com contraplacado, sob o pavimento de madeira da capela, está em avançado estado de degradação apresentando grande índice de humidade.

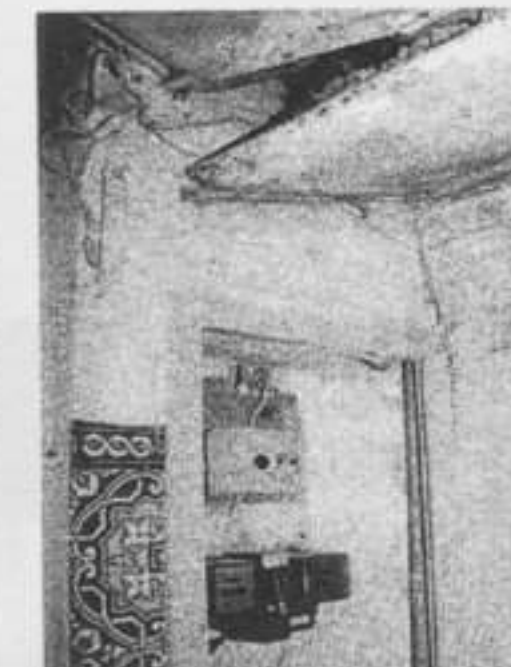
16

16- Pormenor do quadro geral de electricidade da igreja e Casa do Padre, e da decomposição do tecto deste corredor.

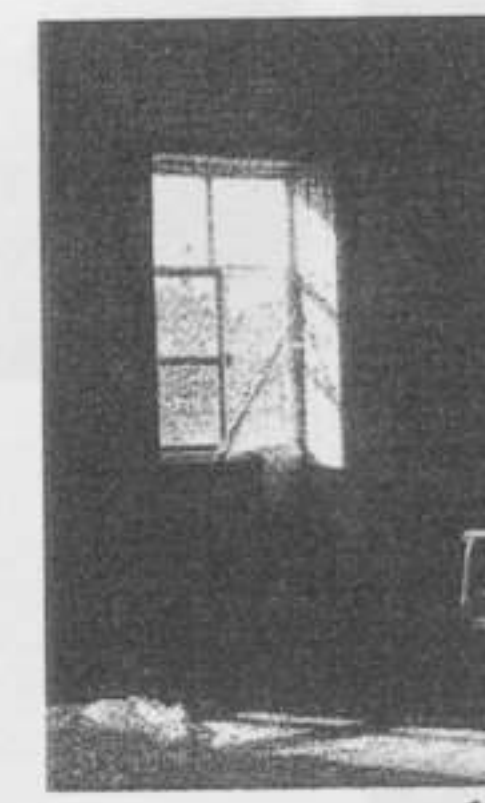
17

17- Aspecto da sala sobre o cobelo, com tecto e pavimento em adiantado estado de degradação.

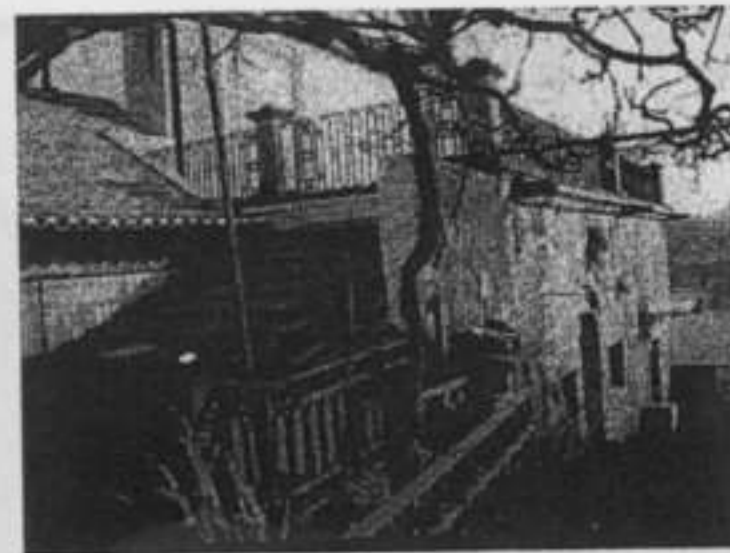
1

1- Aspecto da varanda sobre a muralha e da parede poente dos anexos, com cinco janelas e uma porta, todos em avançado estado de degradação. A parede está em razoavelmente conservada, necessitando contudo de limpeza e eventual remate das juntas dos blocos de granito.

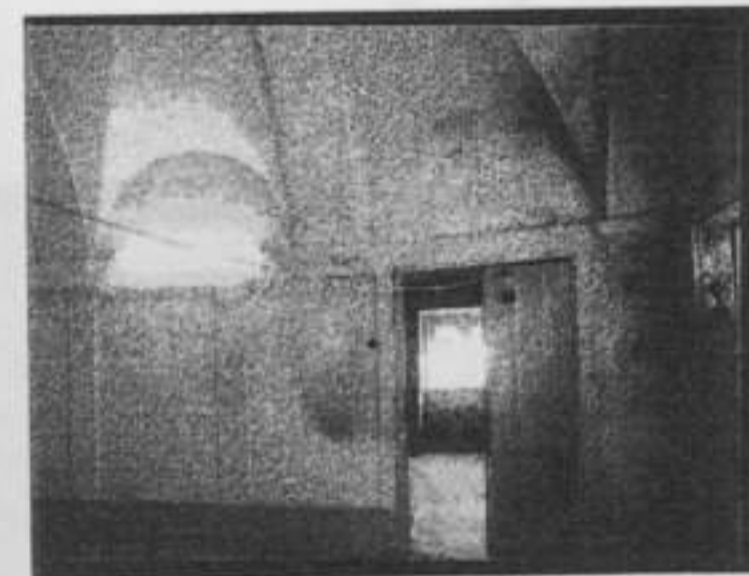
3

3- Primeira sala dos anexos, com tecto abobadado com evidentes sinais de infiltrações do terraço. O pavimento encontra-se degradado e com pontos de madeira podre devido a humidade.

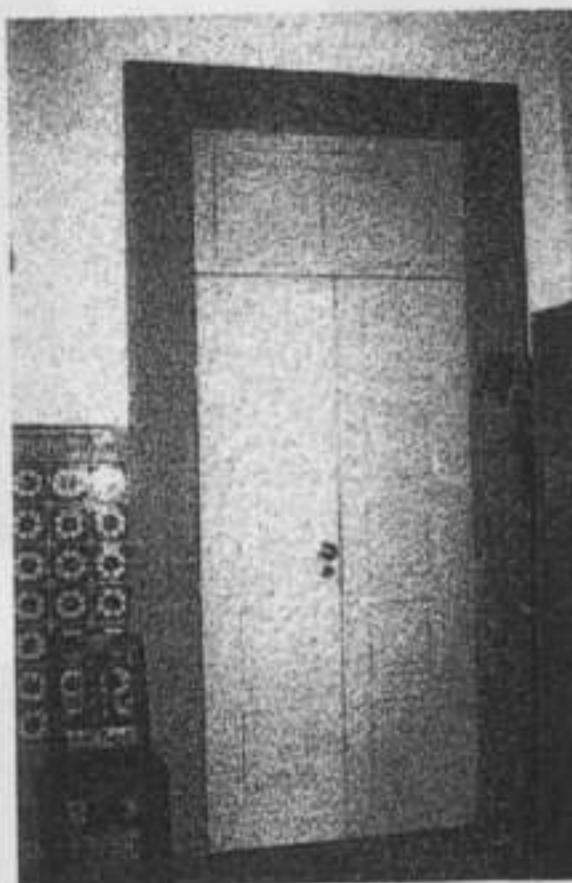
6

6- Outro ângulo da mesma sala que mostra o tecto falso que corta o desenho das abóbadas e uma porta entaipada. De salientar o estado degradado dos revestimentos e as manchas de humidade.
