# Relatório de Estágio

Ana Margarida R. C. Silva  
ARQUITECTURA

## 2. Recuperação de um edifício de habitação de 1914

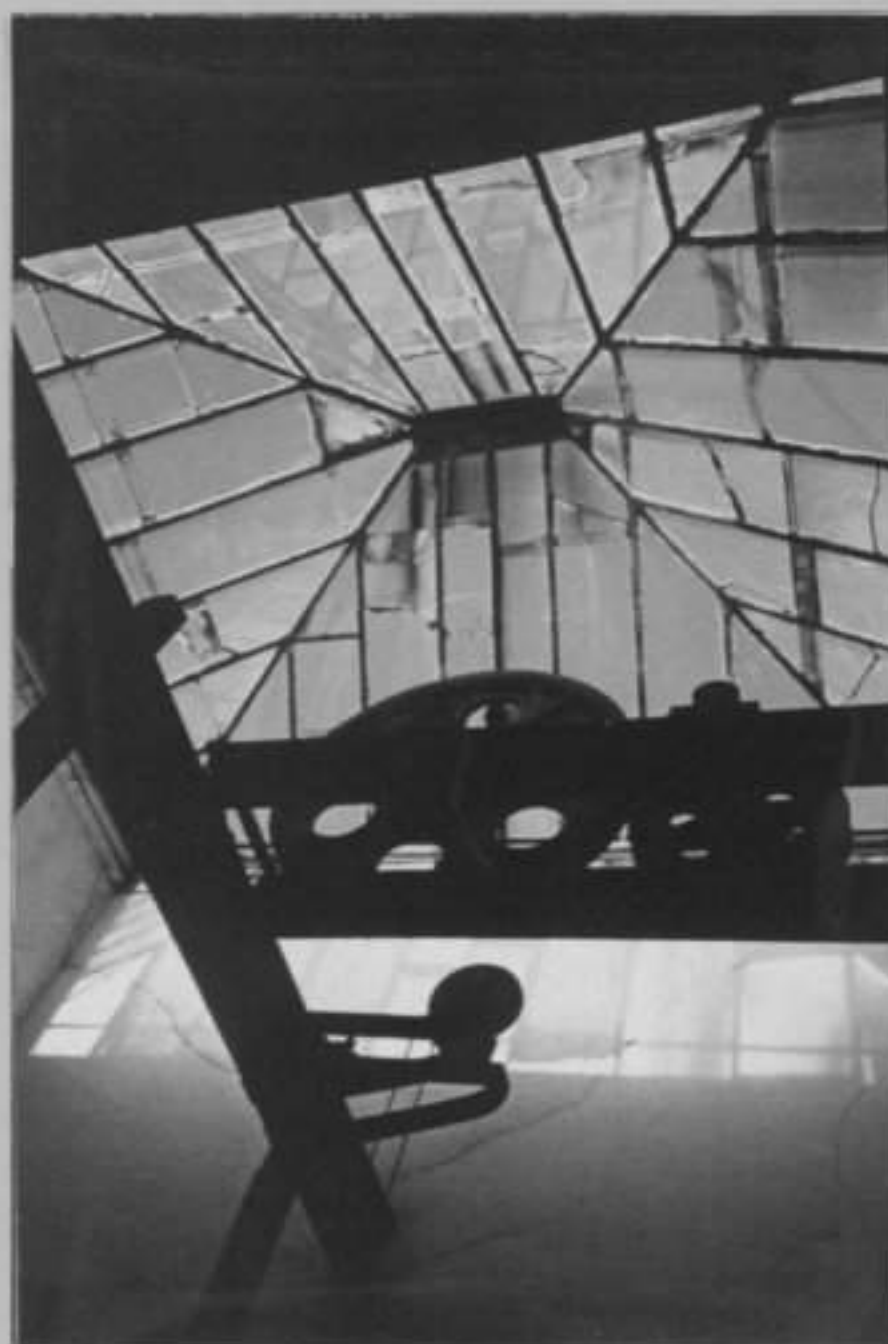
Fig. 5 - Clarabóia da caixa de escadas

No interior, a caixa de escadas apresentava fendas no tecto e nas paredes, a tinta de água encontrava-se empolada em alguns casos (Fig. 4); nos tectos verificou-se também que em certas zonas o estuque soltou-se, estando o fasquiado à vista; a estrutura metálica das clarabóias do saguão e da caixa de escadas estava muito oxidada e os vidros partidos (Figuras 5 e 6); as madeiras do elevador estavam apodrecidas (Fig. 7); nas habitações identificaram-se sobretudo fendas nos tectos e paredes (em alguns casos os tectos apresentavam o fasquiado à vista) (Fig. 8) e madeiramentos com o acabamento a tinta de esmalte parcialmente solto.

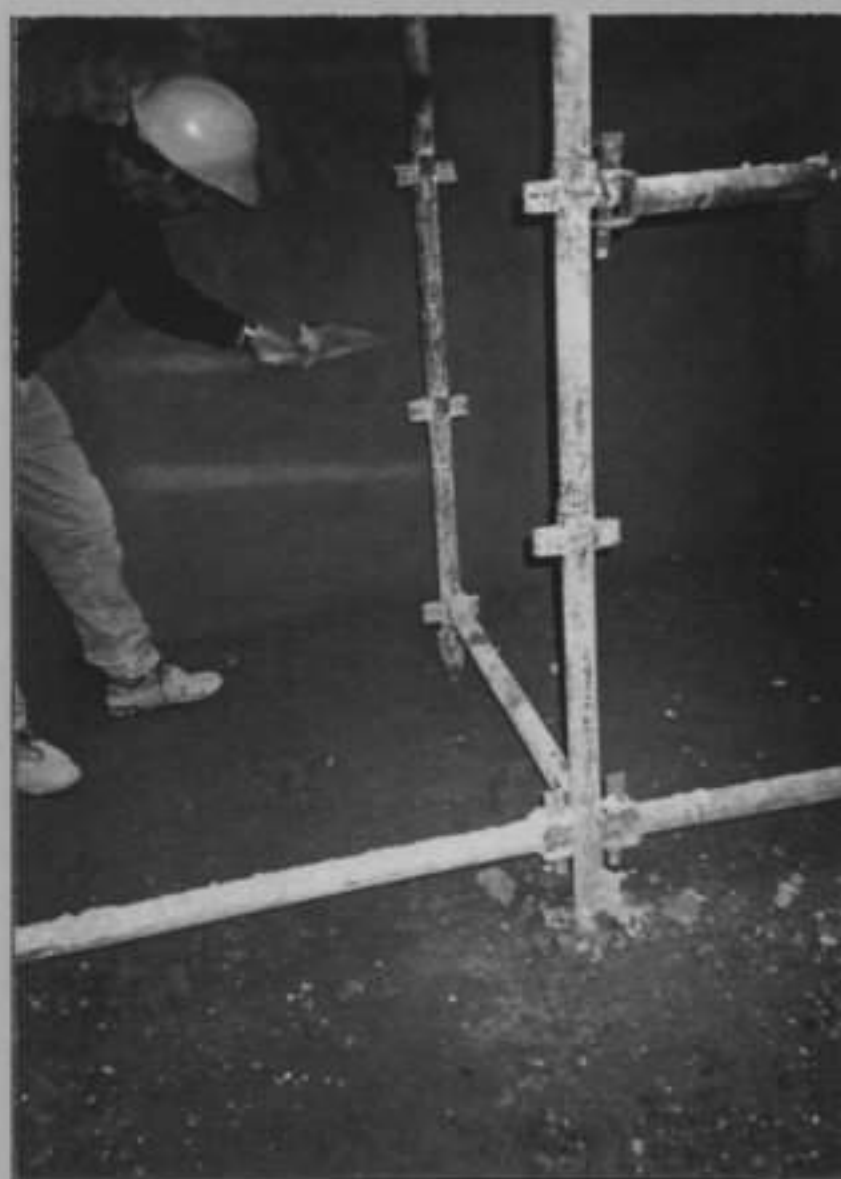
Fig. 15 – Execução de reboco afagado à colher

Na Capela de S. Jerónimo a solução encontrada para a **reparação dos paramentos exteriores** foi, primeiro a picagem, até ao osso, dos rebocos deteriorados ou com argamassas de cimento que se revelam desadequadas por incompatibilidades química e funcionais como a libertação de sais solúveis e a pouca porosidade. Seguiu-se a limpeza das superfícies postas a descoberto de modo que a aderência da nova argamassa a aplicar não fosse comprometida. Na execução de emboços e rebocos foi reutilizada a cal, sendo este o ligante mais adequado para argamassas de reparação e refeitura de rebocos (Fig. 15). O acabamento final de caiação foi feito sobre uma camada de pasta de cal "apertada à costa da colher" (Fig. 16).

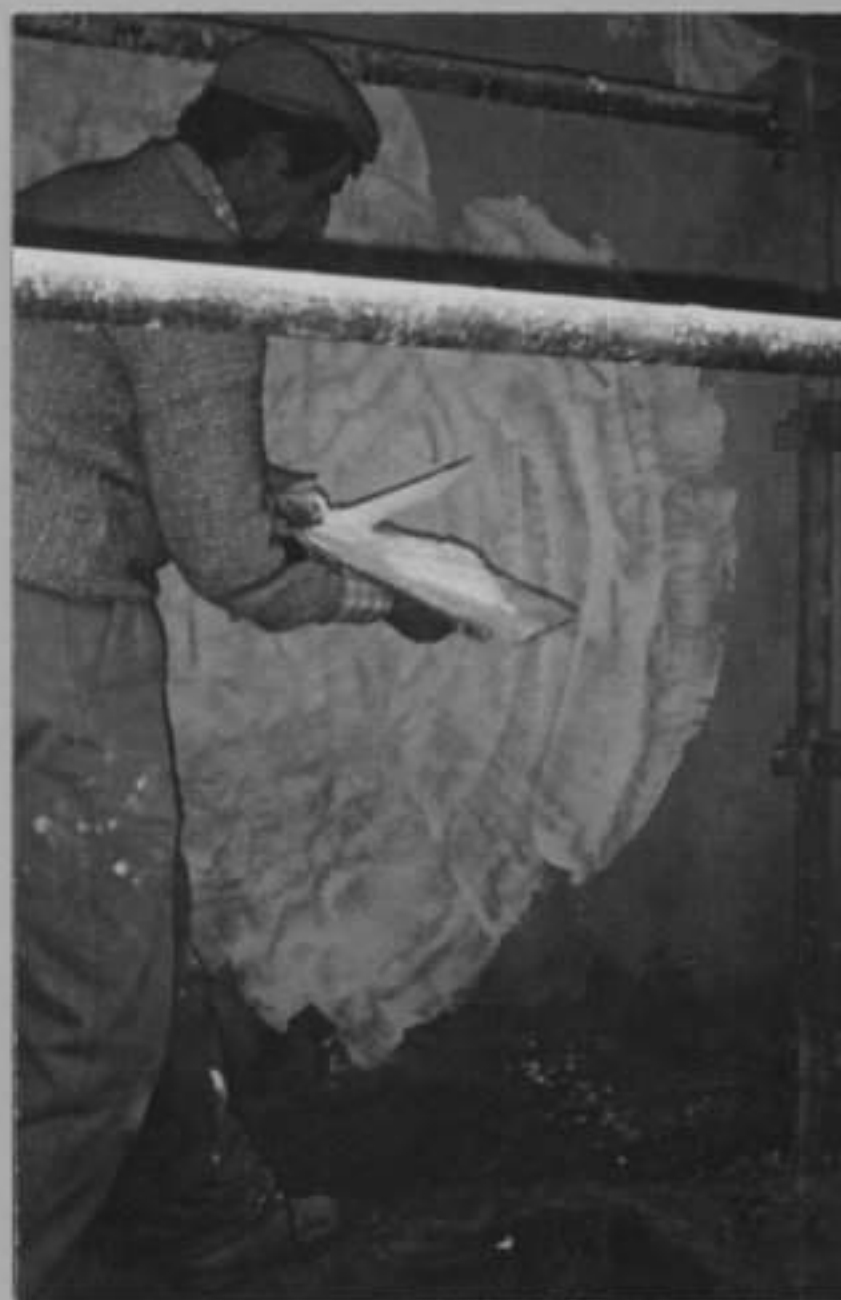
Fig. 16 – Barramento com pasta de cal

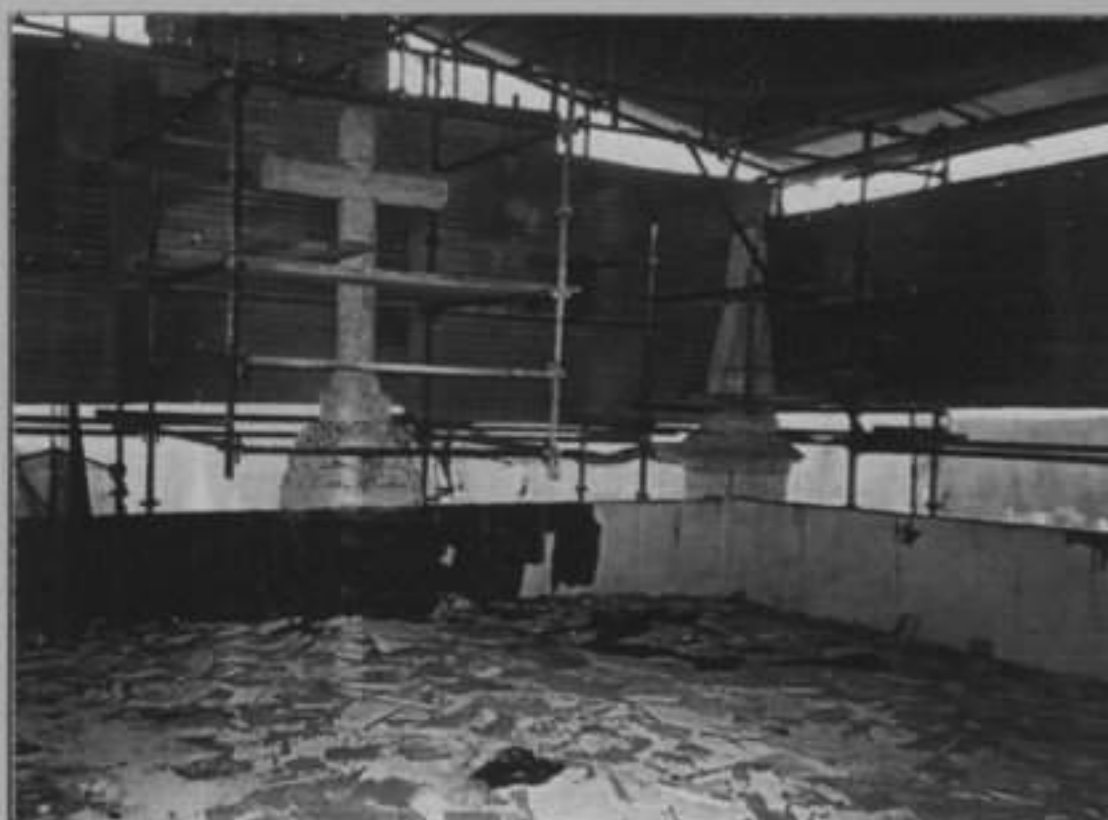
Fig. 17 - Remoção da tijoleira, da impermeabilização em tela de alumínio e camada de forma

No desenvolvimento dos trabalhos de **revestimento dos terraços** procedeu-se em primeiro lugar à remoção da tijoleira, da impermeabilização e da camada de forma existentes (Fig. 17). Este trabalho foi efectuado, após a execução de carotes (Fig. 18) na camada de forma e posterior identificação dos materiais constituintes, tendo sempre em atenção a distinção entre a camada de forma e a alvenaria de enchimento das abóbadas. A limpeza das platibandas fez-se, não só com a aplicação de solventes, como também com jacto de areia de sílica a baixa pressão (Fig. 19). Esta não é a solução mais adequada pelo facto de "ferir" a pedra do monumento mas foi a única que possibilitou a limpeza total das platibandas que se encontravam revestidas a tela asfáltica (nesta fase de desenvolvimento dos trabalhos comprovou-se que não se deve proceder à colocação de tela asfáltica no revestimento de terraços em monumentos, por ser uma solução que tem uma duração de apenas dez anos e por danificar os objectos arquitectónicos na sua remoção). Seguiu-se a aplicação da nova camada de forma usando uma argamassa em que foi utilizada a cal como produto ligante (Fig. 20). Para o revestimento da cobertura pretendeu-se uma solução de algum modo efémera, ou seja, uma solução que fosse de fácil remoção numa possível intervenção futura. Optou-se assim pela utilização de chapas de zinco (Fig. 21).

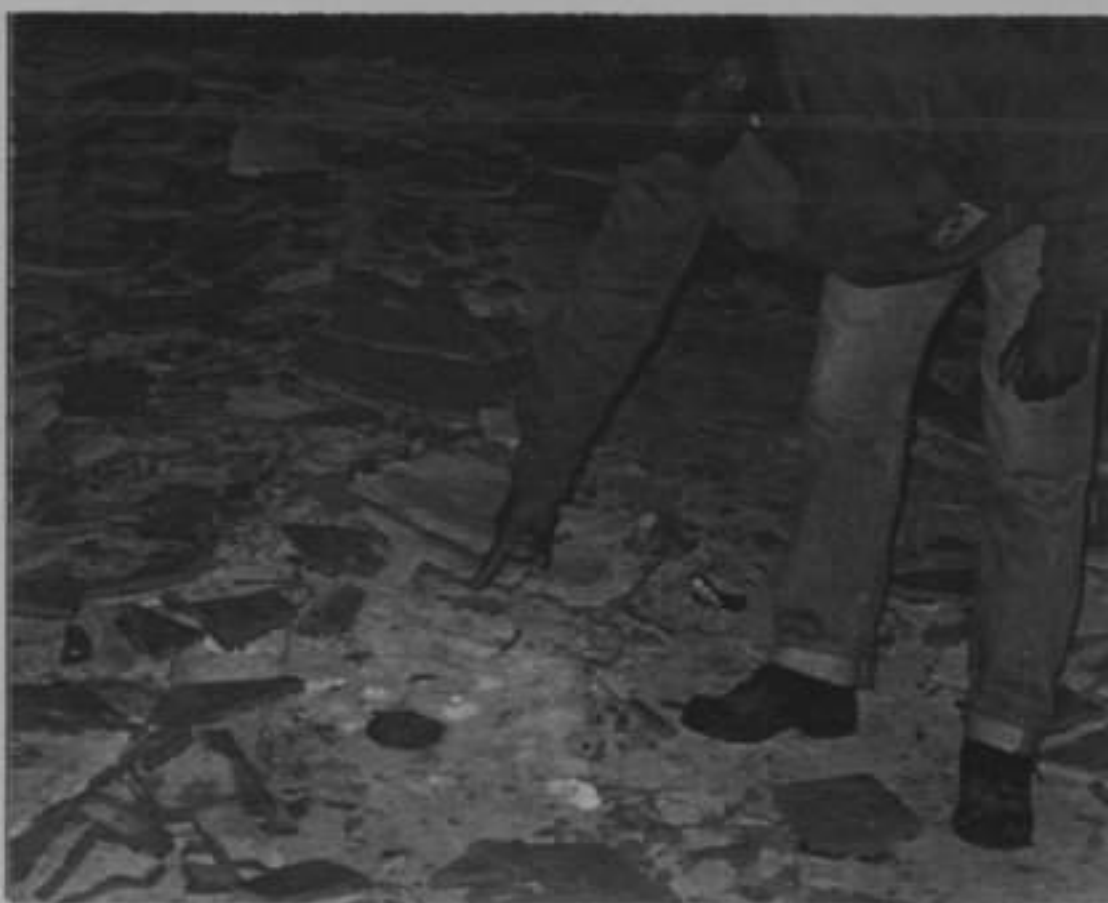
Fig. 18 - Execução de furo com equipamento de corte à rotação, dotado de coroa diamantada

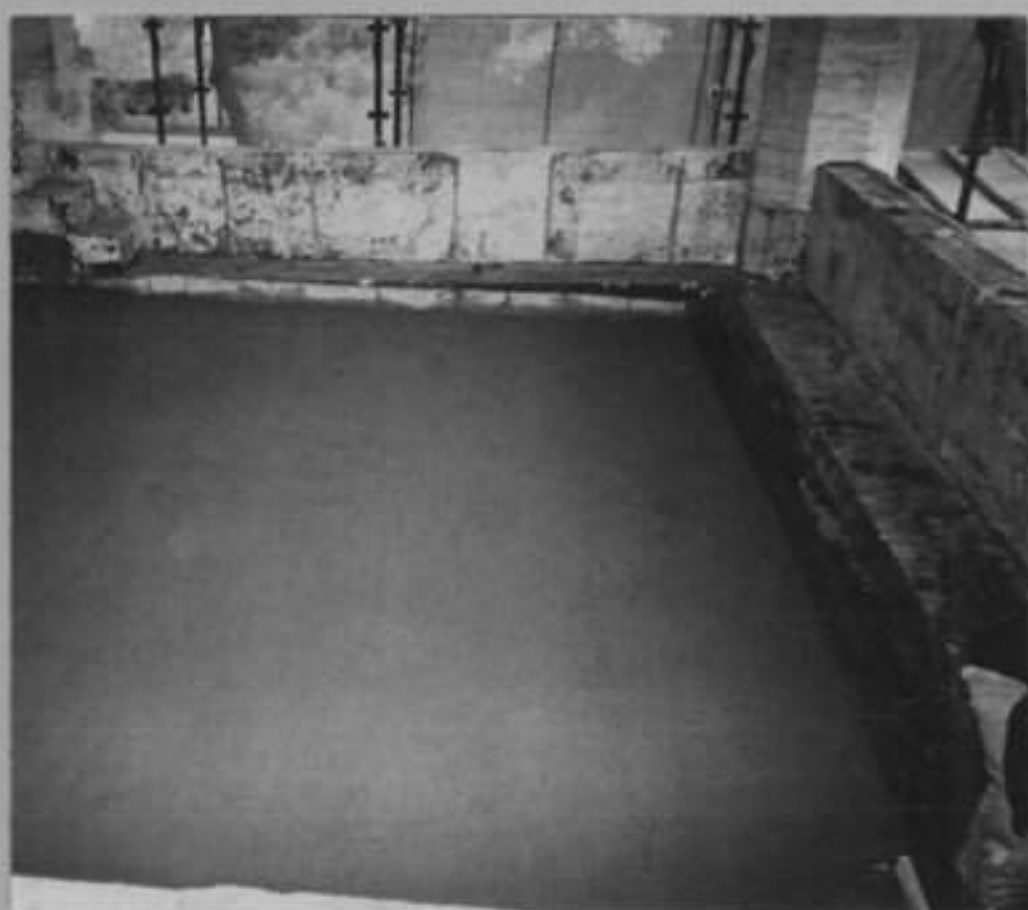
**Fig. 20** – Execução de camada de forma

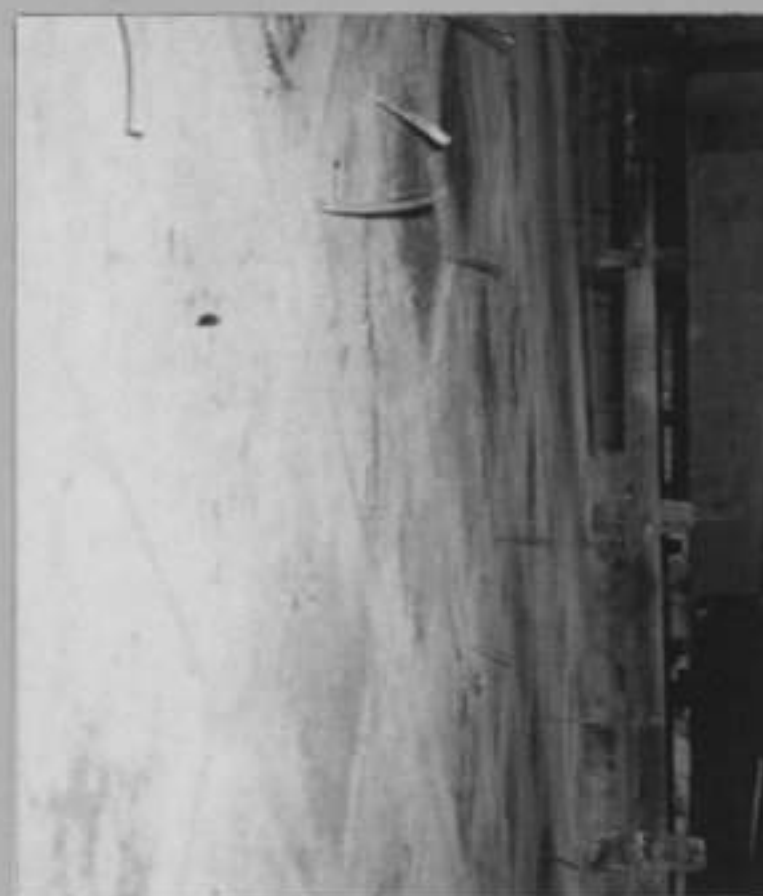
Fig. 23 – Refecimento de juntas por injeção de caldas

A primeira fase dos trabalhos de **reparação da pedra** foi a de refecimento das juntas muito abertas, previamente assinaladas. Pretendia-se obter um bom comportamento dessas juntas no que diz respeito a estanquidade. Procedeu-se em primeiro lugar à remoção de todo o material existente, numa profundidade de aproximadamente 5 cm procurando não danificar os bordos das pedras (Fig.22). De seguida passou-se à eliminação de micro organismos e vegetação parasita instalados nos interstícios da pedra, com a aplicação de biocida. Passou-se então ao refecimento de juntas com injeção de caldas cimentícias (Fig. 23).

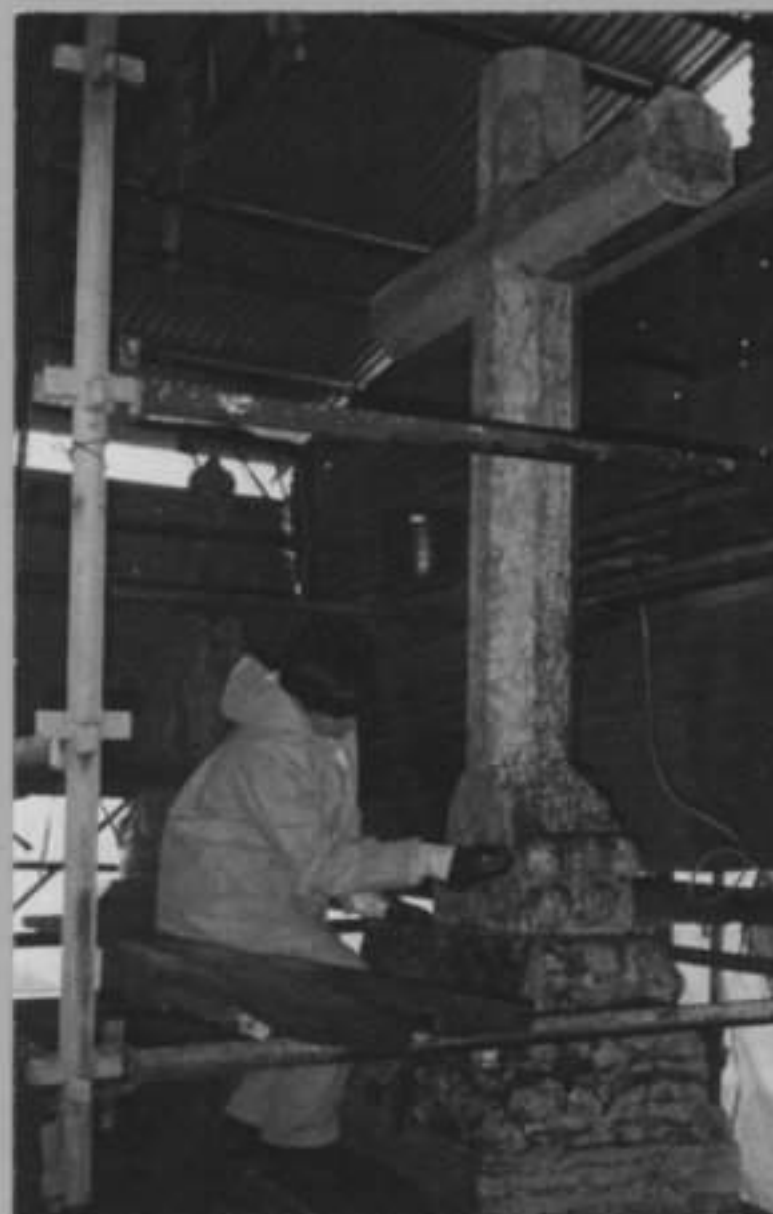
Fig. 24 – Limpeza de pedra por nebulização

As soluções utilizadas para a limpeza do lioz, pretendiam sobretudo a remoção de todas as eflorescências, líquenes e ervas que se encontravam fixas à pedra, sem a danificar. Procedeu-se assim a uma limpeza por ciclos de escovagem, primeiramente a seco, com escovas de nylon, seguindo-se uma operação de lavagem com "nebulização" (Fig. 24), que consiste na lavagem com água projectada sem pressão, sendo a quantidade de água apenas a suficiente para a limpeza. Durante a lavagem fez-se simultaneamente outra escovagem da superfície a limpar. A limpeza foi feita por faixas por forma a concluir, no final de cada dia a totalidade da faixa em limpeza de modo a minimizar a permanência de água sobre a pedra. Para a remoção das crostas negras o processo utilizado foi o de micro-abrasão. A remoção das tintas dos "grafites" só foi possível com a aplicação de emplastos de solventes e decapantes sobre as manchas de tinta e posterior aplicação de micro-abrasão.
