RELATÓRIO DE ESTÁGIO

RELATÓRIO DE ESTÁGIO
nuno santos moita de oliveira marques . F A L . 1998

PARTE I - RECUPERAÇÃO DE UM EDIFÍCIO NA RUA DE ARROIOS

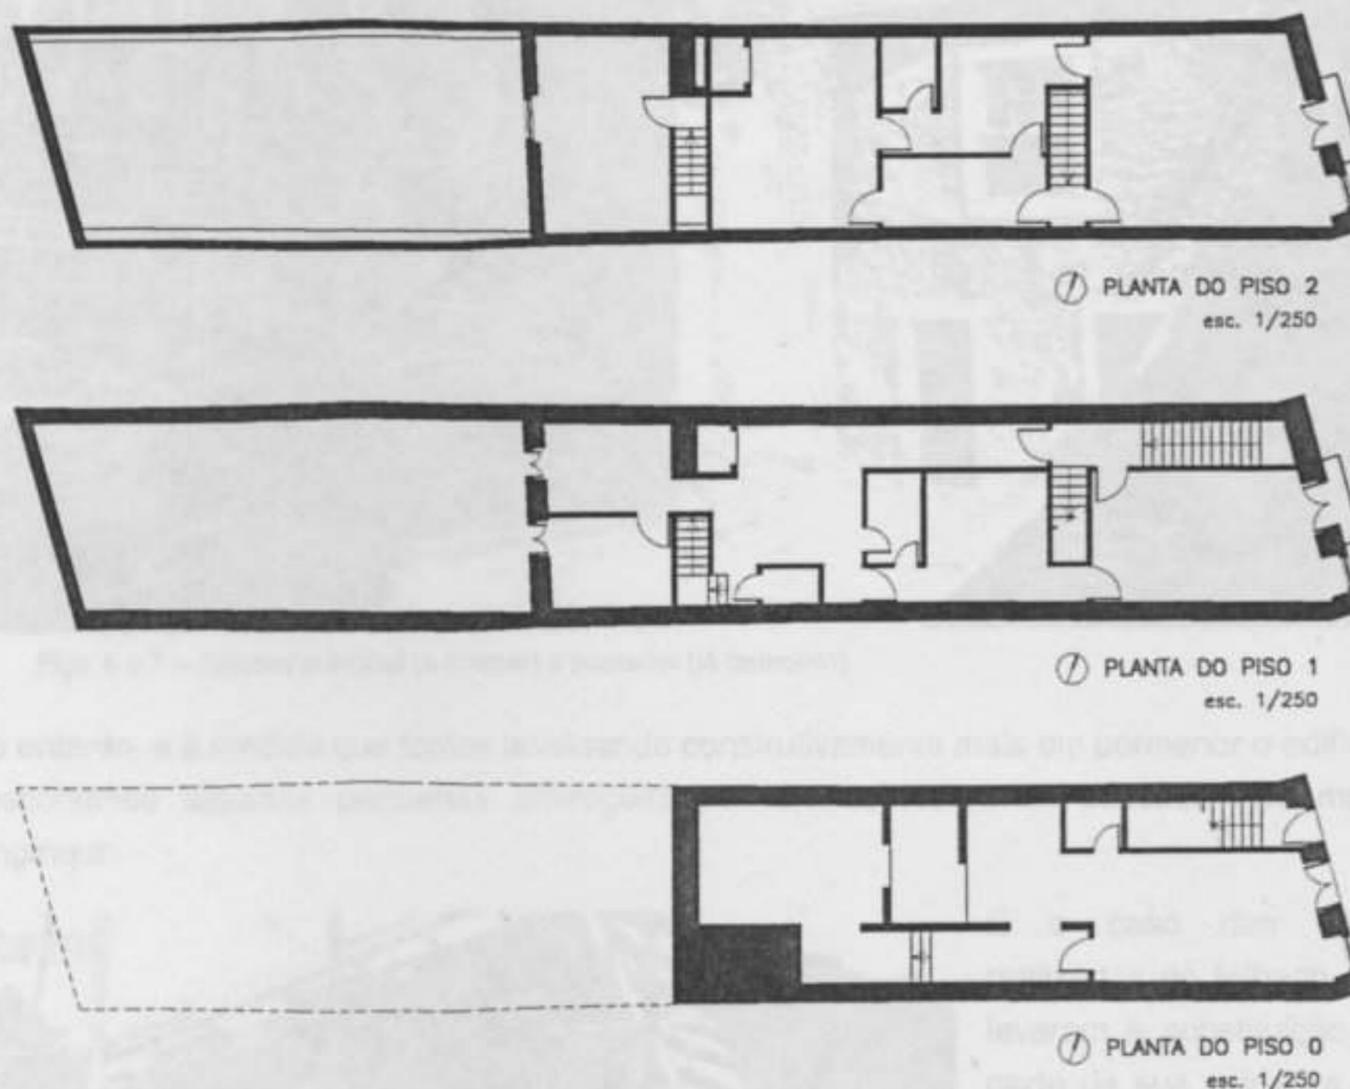
Fig. 5 – Plantas do interior antes de ser demolido (esc. 1/250)

às duas habitações, que passam a ter ocupações independentes. A subdivisão da habitação obrigou ao parcelamento de salões e quartos em dependências mais pequenas através de estreitas paredes com estrutura em madeira.

Contemporânea destas alterações, ou não, foi o acrescento efectuado aos dois pisos de habitação mediante o recuo da fachada posterior, conquistando cerca de 4,5 m ao logradouro. Este acrescento, contudo, não viria a beneficiar a habitação do 2º andar uma vez que a área que lhe foi acrescentada pertencia à habitação do piso de baixo, que assim passou a duplex. A habitação do 2º andar, conseqüentemente, passou a sofrer de insuficiências de ventilação e de iluminação, uma vez que ficou apenas com uma fachada com vãos abertos para o exterior.

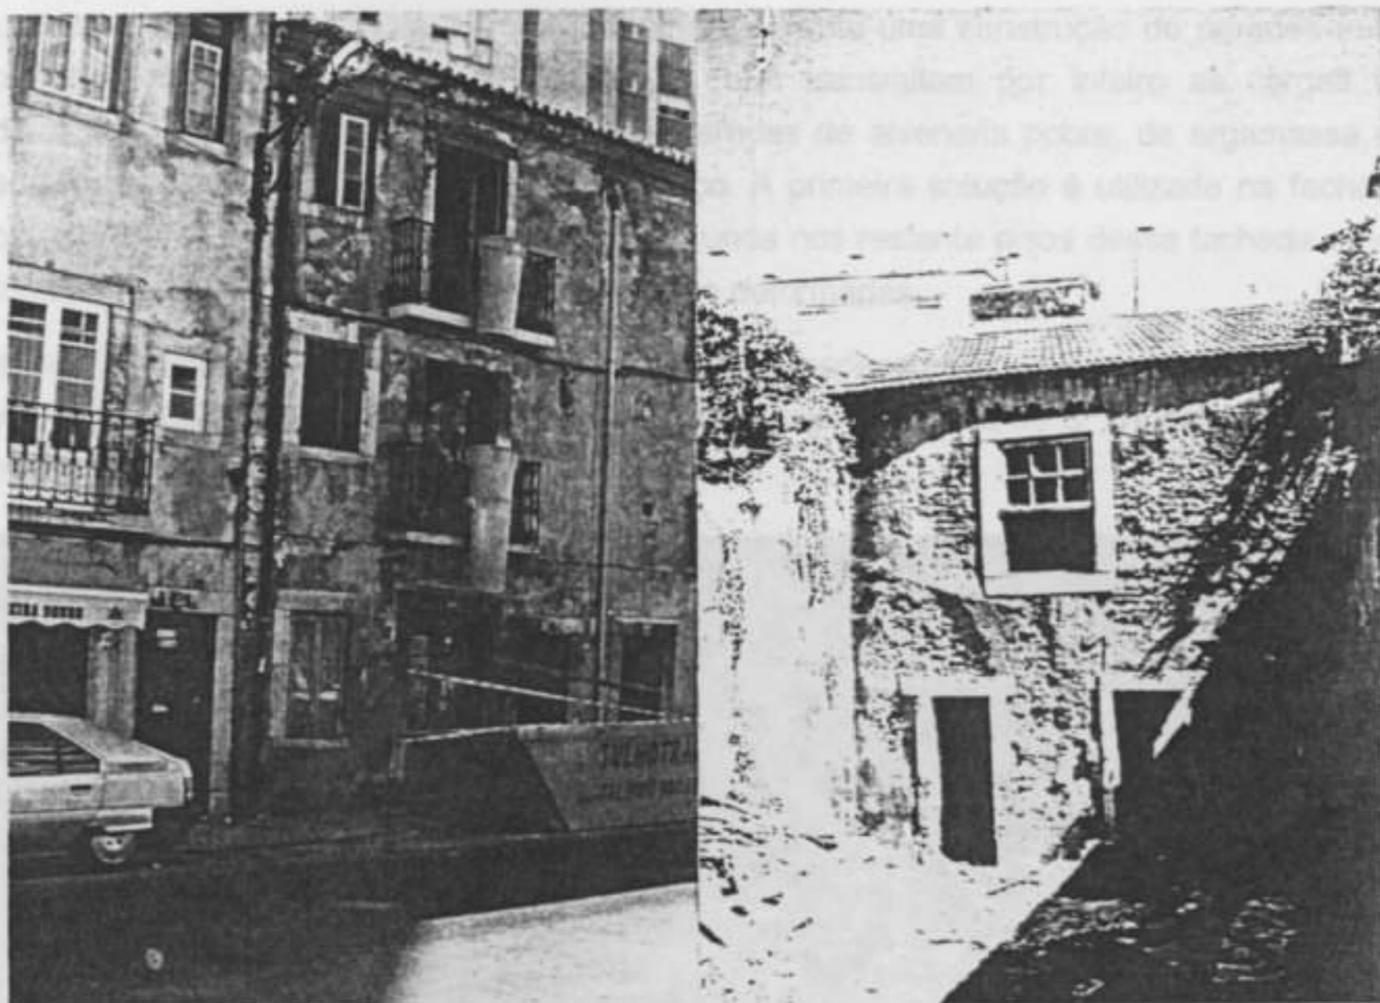
Figs. 6 e 7 – Alçados principal (a manter) e posterior (já demolido)

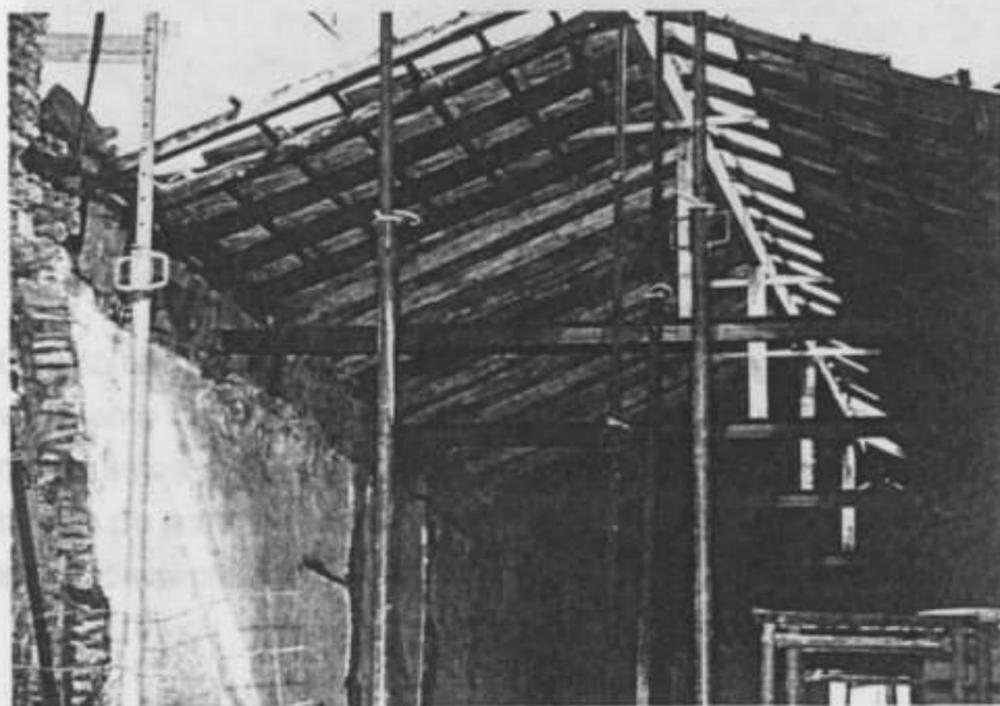
Fig. 8 – Vigas metálicas que, em obra recente, substituíram a estrutura em madeira

É o caso das obras realizadas no telhado que levaram à substituição de parte da sua estrutura em madeira por perfis metálicos. Estes, no entanto, foram apenas utilizados para substituir os barrotes de madeira que, estando colocados perpendicularmente à cumieira e encastados nas paredes de empena, serviam de suporte aos pendurais que suportavam a madre ou fileira. (A madre ou fileira

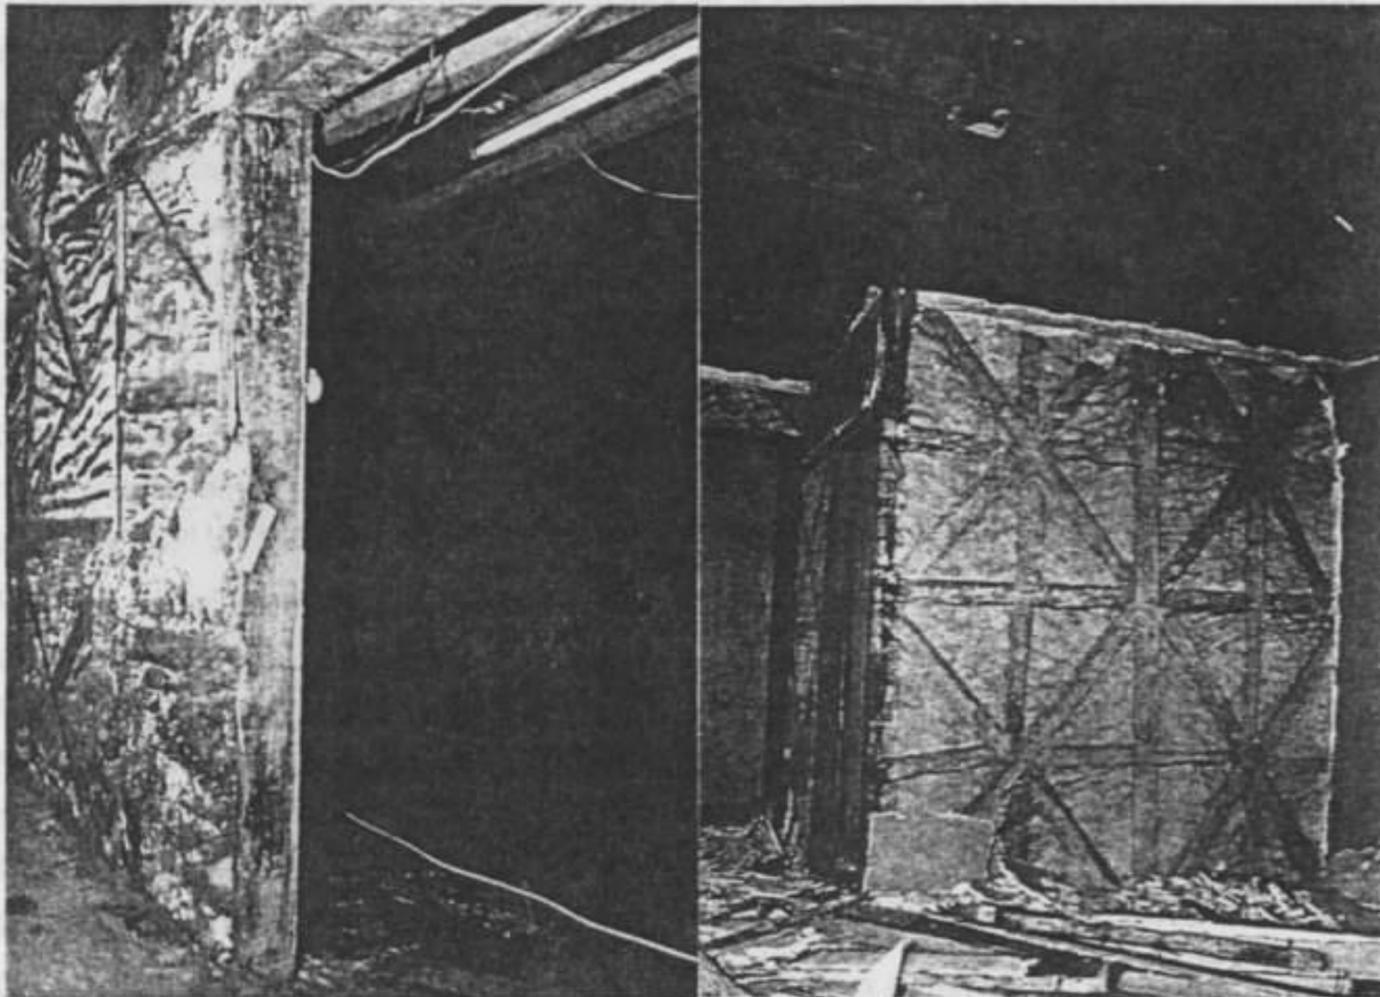
Figs. 9 e 10 – Paredes divisórias interiores do piso 0 e do piso 1, respectivamente

As paredes divisórias, com cerca de 10 a 12 cm de espessura nos pisos superiores e mais largas no piso 0, são em estrutura reticulada de madeira com cruz de S^{to}. André, construídas sobre o soalho.

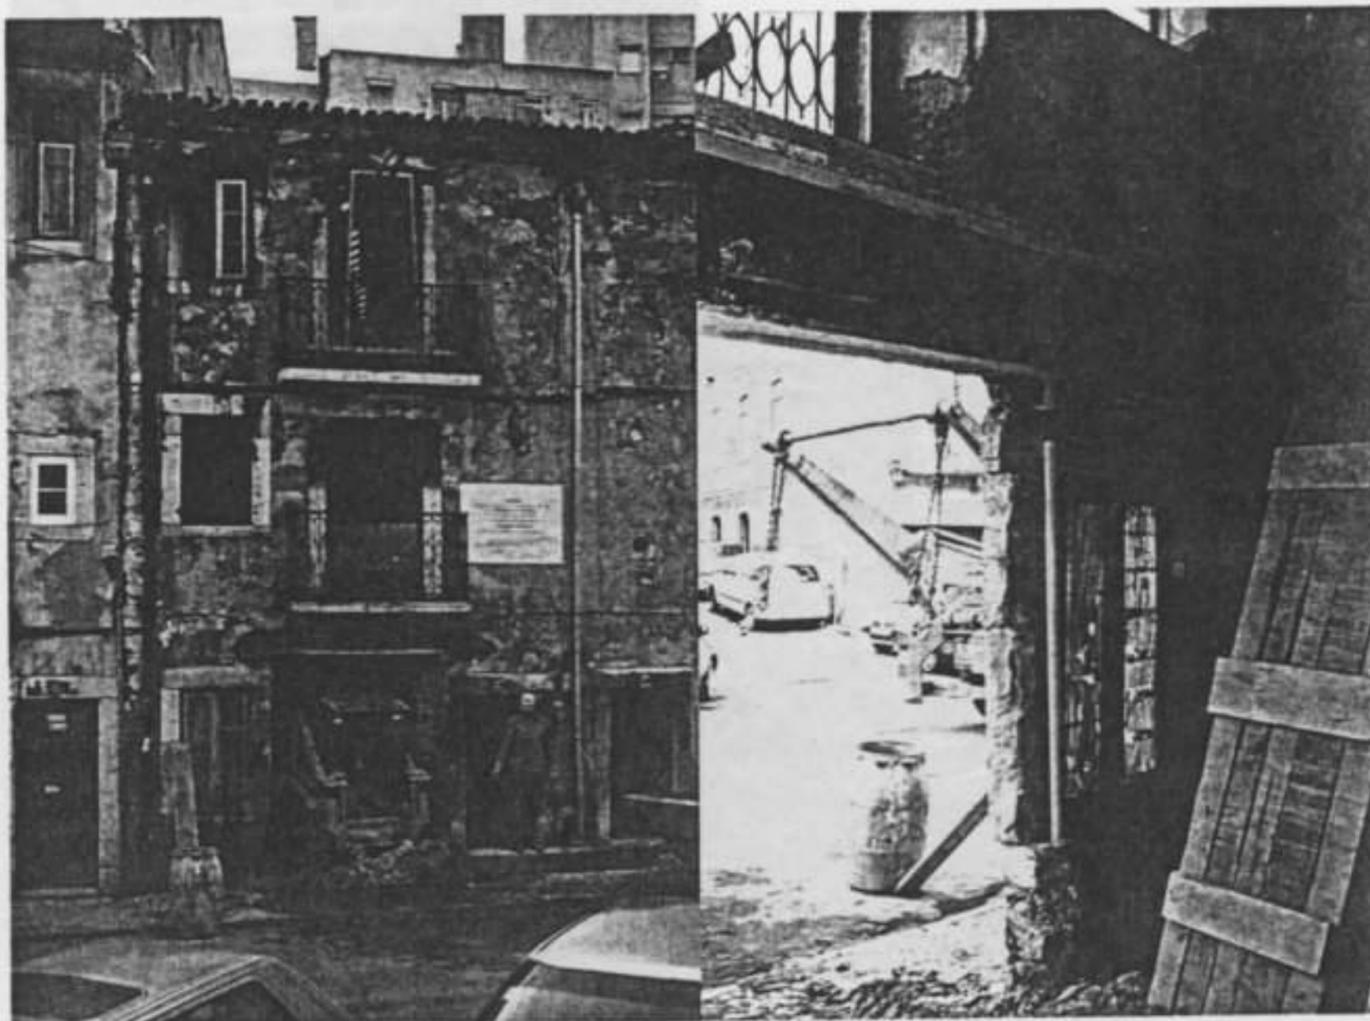
Figs. 12 e 13 – Alargamento de um vão da fachada para permitir a entrada de equipamento para remoção de terras

Apesar da pequena largura da fachada reduzir o risco de um possível desmoronamento, devido ao rigoroso inverno que se fazia sentir, nomeadamente chuva e vento intensos, optou-se pela construção da laje de separação dos pisos 1 e 2 antes da demolição da laje de separação dos pisos 0 e 1. Tal facto, associado à não demolição da cobertura, garantiria à partida o necessário travamento transversal da fachada. No entanto, e por precaução, foi colocada uma vigota pré-esforçada no sítio onde a laje de separação dos pisos 0 e 1 a intersectava. Esta vigota ao ser encastrada nas paredes de empena, minimizaria assim os efeitos de qualquer acção transversal sobre a fachada, ao mesmo tempo que contribuiria para o suporte vertical da mesma, eventualmente diminuído com o alargamento temporário do vão de entrada para a loja, ao nível do piso 0.

O alargamento temporário da porta de entrada para a loja, acima referido, foi necessário para permitir o acesso de equipamentos ao logradouro durante os trabalhos de movimentação de terras, visto não haver outro acesso possível. Este alargamento implicou o retirar da cantaria, pelo que houve a necessidade de se recorrer a uma vigota pré-esforçada, devidamente escorada através de suportes metálicos, que funcionou temporariamente como verga. Por precaução, enquanto a fachada não fosse definitivamente consolidada com a construção de todas as lajes e reposta a forma original do vão alargado, foi decidido escorar outros vãos.

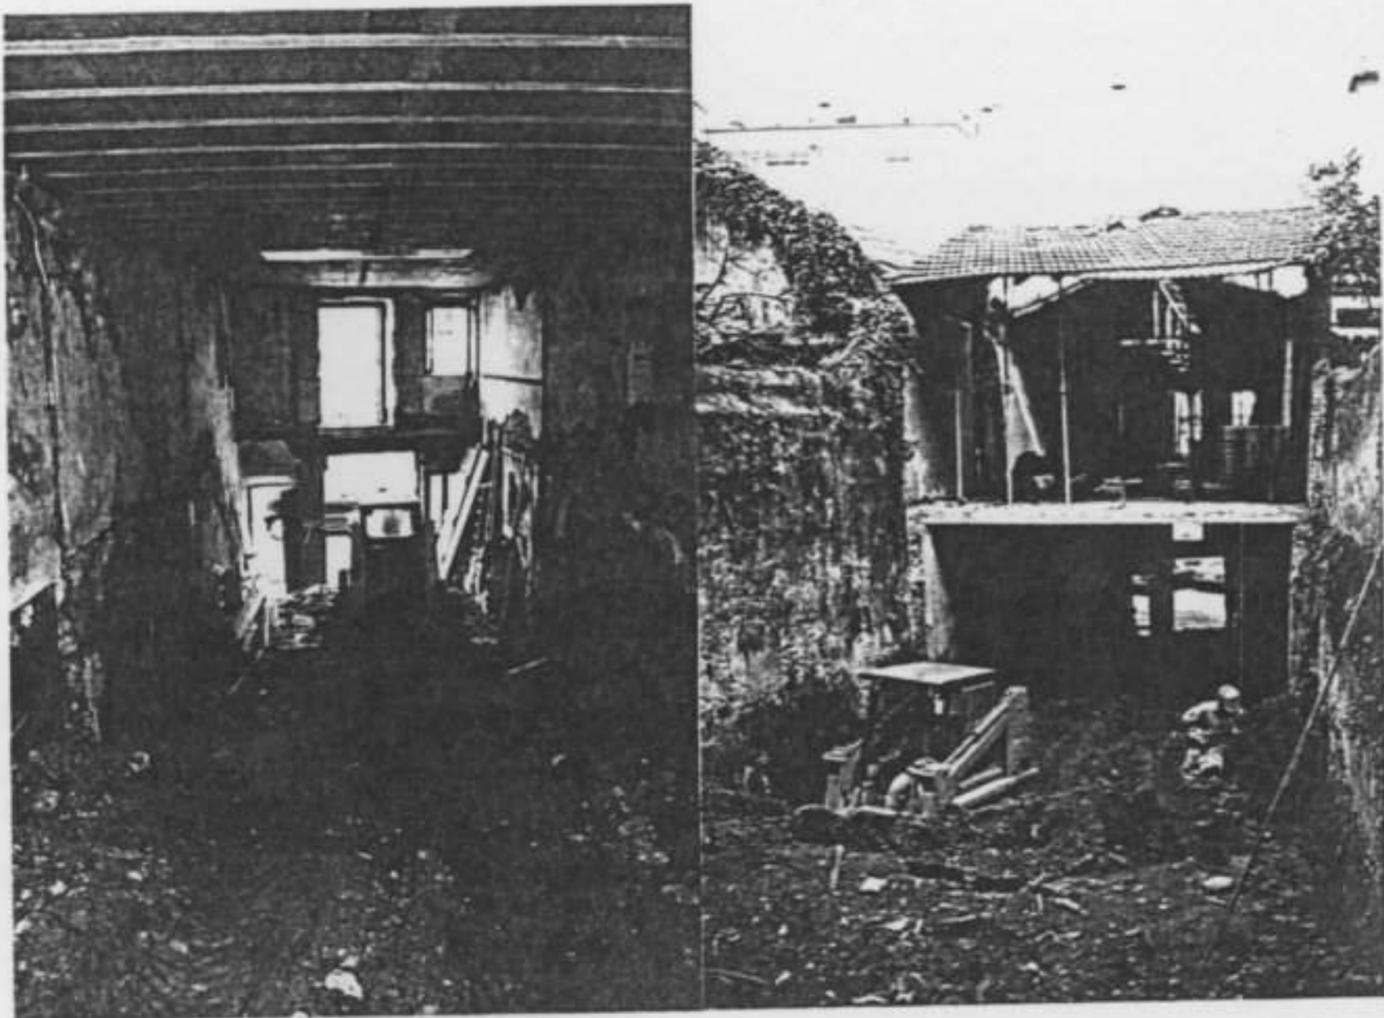
Figs. 14 e 15 – Trabalhos de remoção de terras

No que se refere à movimentação de terras, o principal cuidado a ter foi o reforço dos muros de suporte do logradouro, já que as cargas que estes teriam de suportar com a retirada de terras do seu interior, seriam muito maiores. A ocupação do logradouro com construção fez também com que particular atenção fosse dada à impermeabilização e drenagem dos muros de suporte, com vista a evitar possíveis infiltrações.

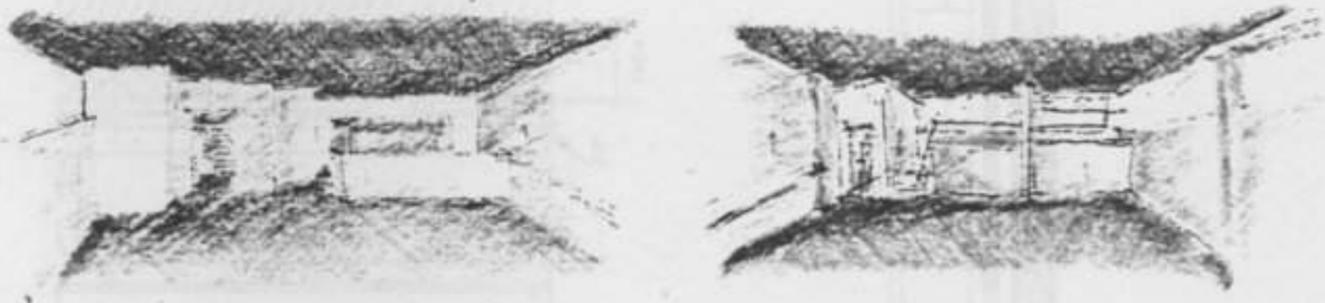
Fig. 16 – Estudos de cor

Assim, o projecto consistiu essencialmente em criar vários espaços dentro do mesmo espaço recorrendo-se apenas à luz e à cor uma vez que, pelas razões indicadas, não se podia alterar a configuração existente. Mais especificamente, consistiu na iluminação e na pintura das paredes recorrendo-se a jogos de cor, aproveitando a influência que esta pode ter na leitura tridimensional do espaço. Para tal foi realizado um estudo da cor no que se refere ao contraste, à harmonia, à tridimensionalidade e aos seus efeitos, nomeadamente psicológicos (ver bibliografia).

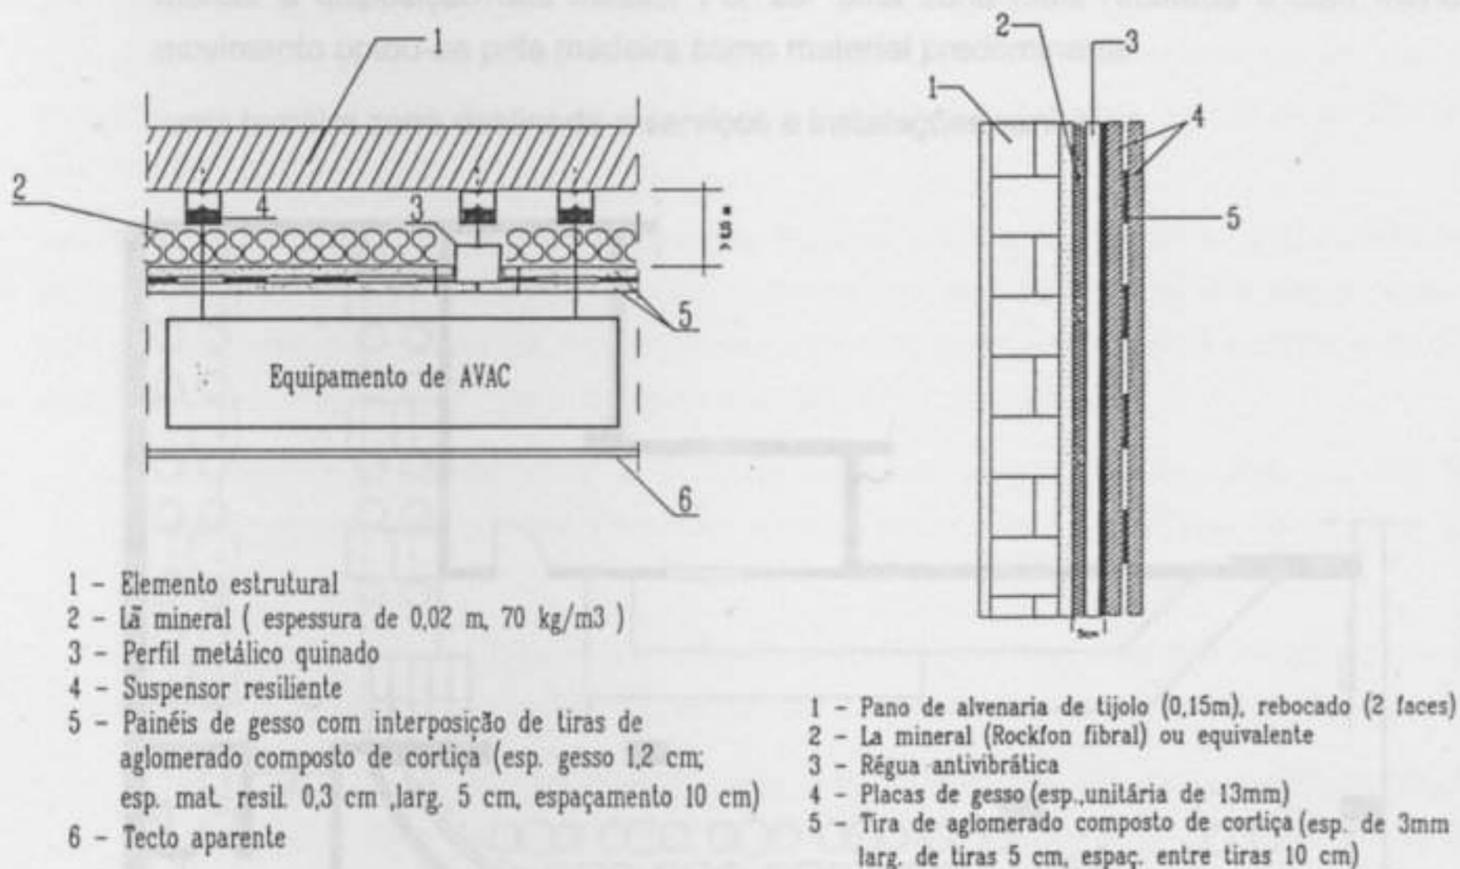
Figs. 17 e 18 – Desenhos n.ºs 1 e 2, respectivamente

- instalação de tecto falso isolante sonoro, como indicado no desenho n.º 1;
- duplicação dos elementos verticais da envolvente como indicado no desenho n.º 2;
- instalação de apoios resilientes para o estrado destinado à instalação do grupo musical e neopreno ou equivalente para os pés das mesas e cadeiras;
- substituição dos elementos envidraçados existentes por vidros duplos (essencialmente por razões de ordem térmica).

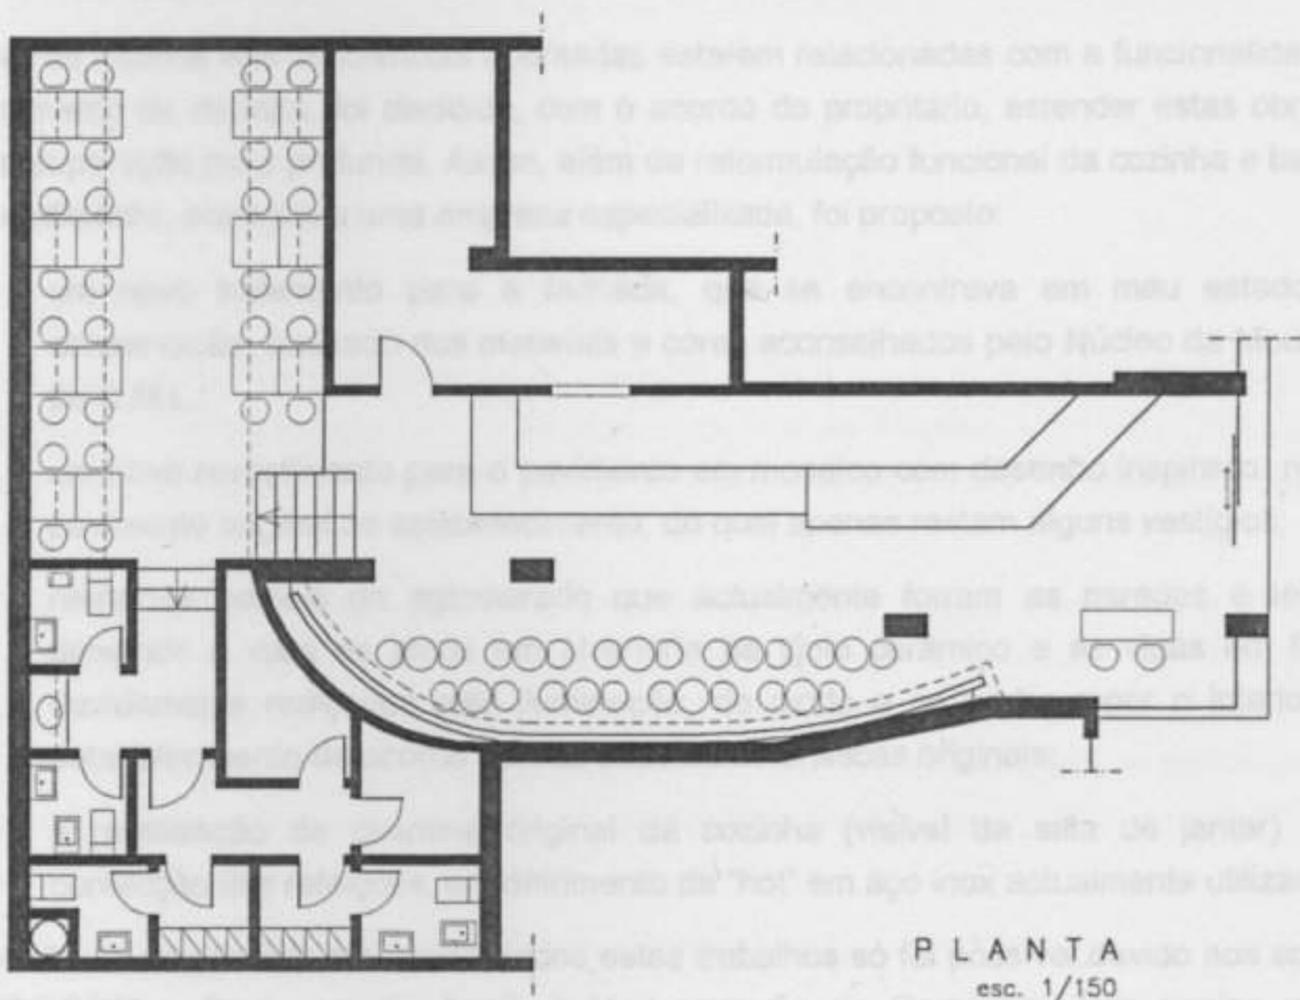
Fig. 19 – Planta à escala 1/150

Consistiu basicamente na divisão do espaço existente em três zonas distintas, com funções, características e tratamentos também distintos. São elas:

- uma zona de entrada, de grande movimento, onde está inserida a zona de balcão e algumas mesas, tendo a cozinha como anexo. É uma zona de elevado pé-direito em que predominam os materiais frios e em que se tentou, tanto quanto possível, aproveitar a iluminação natural. Quando à artificial é directa sobre o balcão e indirecta na zona de mesas através de uma parede falsa.
- uma sala de refeições ou de chá com pé-direito menor e com iluminação zenital a marcar a disposição das mesas. Por ser uma zona mais recatada e com menos movimento optou-se pela madeira como material predominante.
- uma terceira zona destinada a serviços e instalações sanitárias.

Além da realização do projecto houve também acompanhamento de obra (que à data do termo do período de estágio ainda não tinha terminado), tendo sido o aspecto mais interessante o rebaixamento da laje da zona de serviços (por cima da rampa de acesso à garagem do edifício) com a finalidade de garantir um pé-direito regulamentar a essa zona.

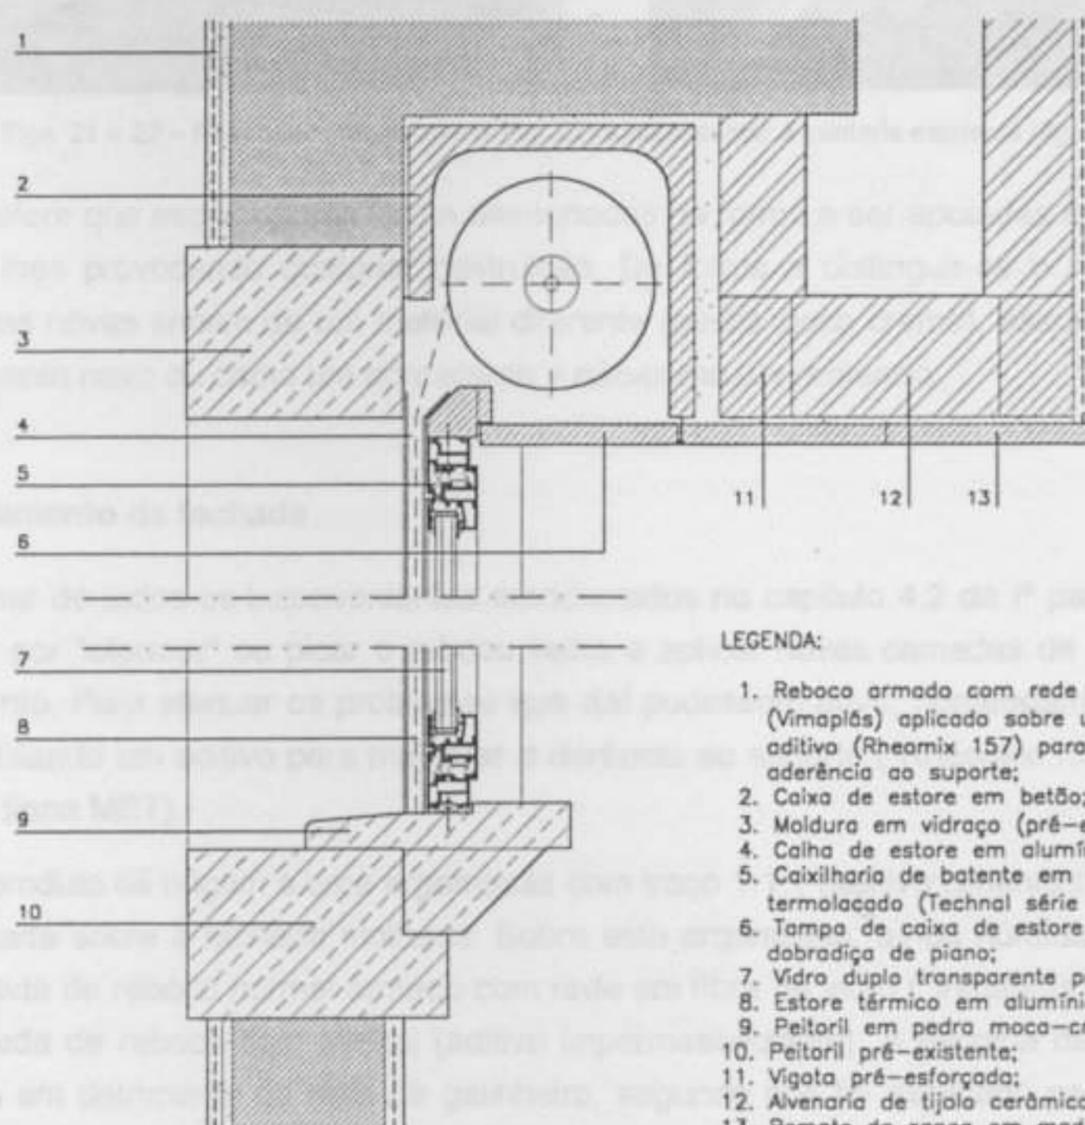
LEGENDA:

1. Reboco armado com rede em fibra de vidro (Vimaplás) aplicada sobre uma camada com aditivo (Rheomix 157) para melhorar a aderência ao suporte;
2. Caixa de estore em betão;
3. Moldura em vidro (pré-existência);
4. Calha de estore em alumínio lacado;
5. Caixilharia de batente em alumínio termolacado (Technal série FC);
6. Tapa de caixa de estore em madeira com dobradiça de piano;
7. Vidro duplo transparente polido;
8. Estore térmico em alumínio lacado a verde;
9. Peitoril em pedra moca-creme;
10. Peitoril pré-existente;
11. Vigota pré-esforçada;
12. Alvenaria de tijolo cerâmico furado;
13. Remate da sanca em madeira;

Mais concretamente o problema residiu na colocação da caixa de estore, havendo para tal três hipóteses, todas elas com grandes desvantagens :

- colocação no exterior, o que alteraria o alçado principal;
- colocação no interior no mesmo alinhamento da cantaria existente, o que obrigaria à destruição de parte da mesma;
- colocação do lado interior da cantaria existente o que obrigaria a um recuo das janelas e portas de sacada para o interior.

Visto ser a única opção que não causaria estragos irreversíveis à fachada existente, optou-se pela terceira opção. Tal escolha, contudo, implicou o desenho de novas pedras de soleira ou

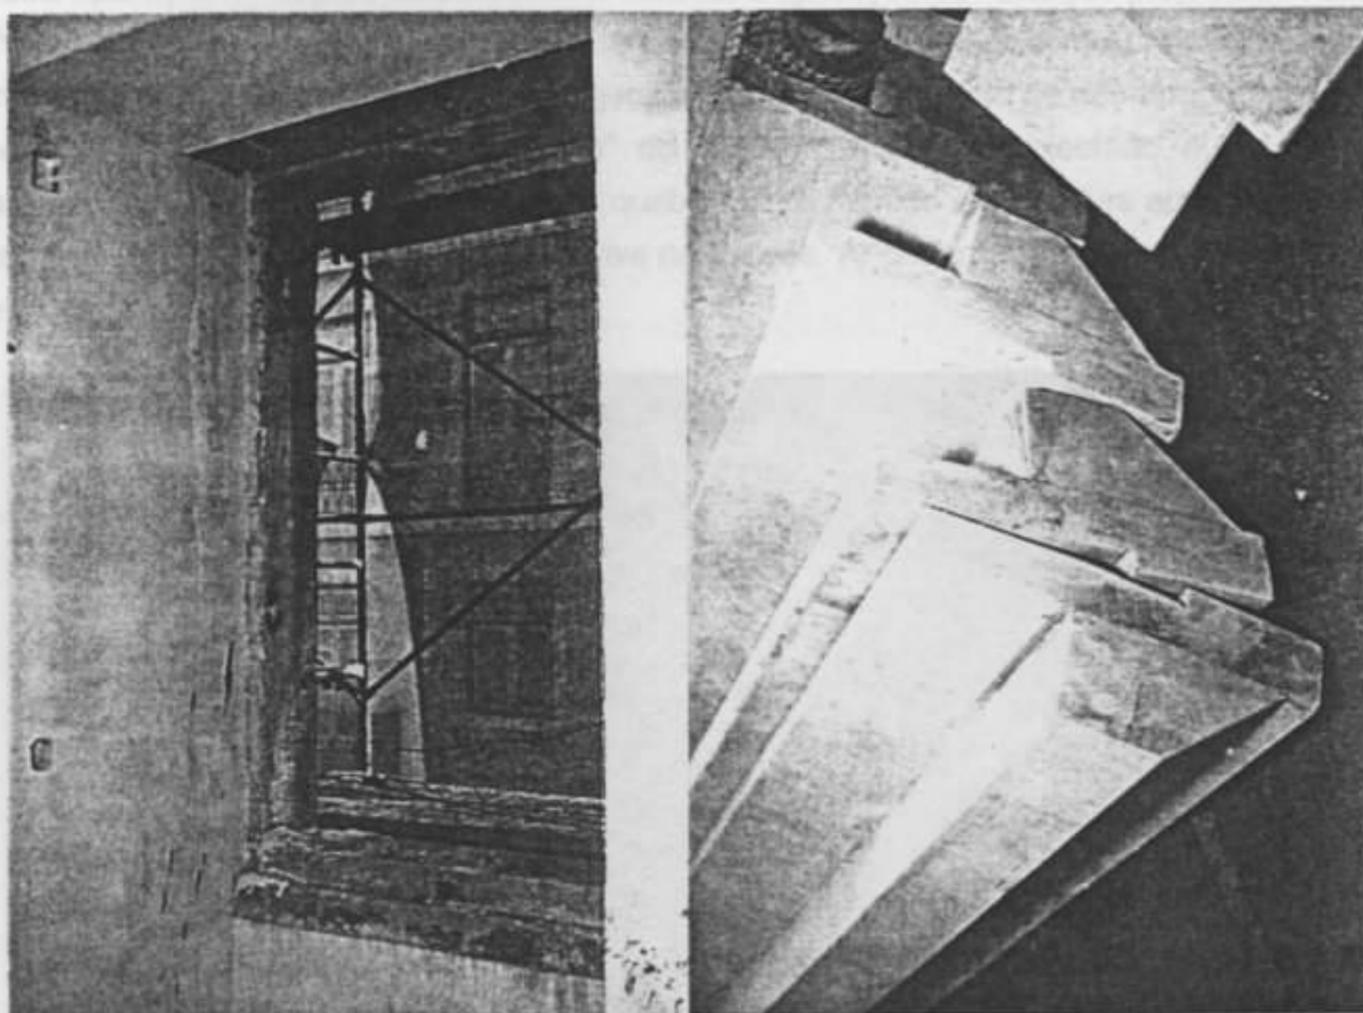
Figs. 21 e 22 – Peitoris em moca-creme (fig. 22) a acrescentar à cantaria existente (fig. 21)

De referir que essas pedras foram desenhadas de forma a ser apoiadas sobre as existentes, não lhes provocando qualquer destruição. De forma a distinguir-se o novo do antigo, as pedras novas seriam de um material diferente (pedra moca creme), assumindo-se como um elemento novo ou como um acrescento e não como um remendo.

peitoris que funcionaram como extensão das existentes para permitir o recuo das janelas/portas.

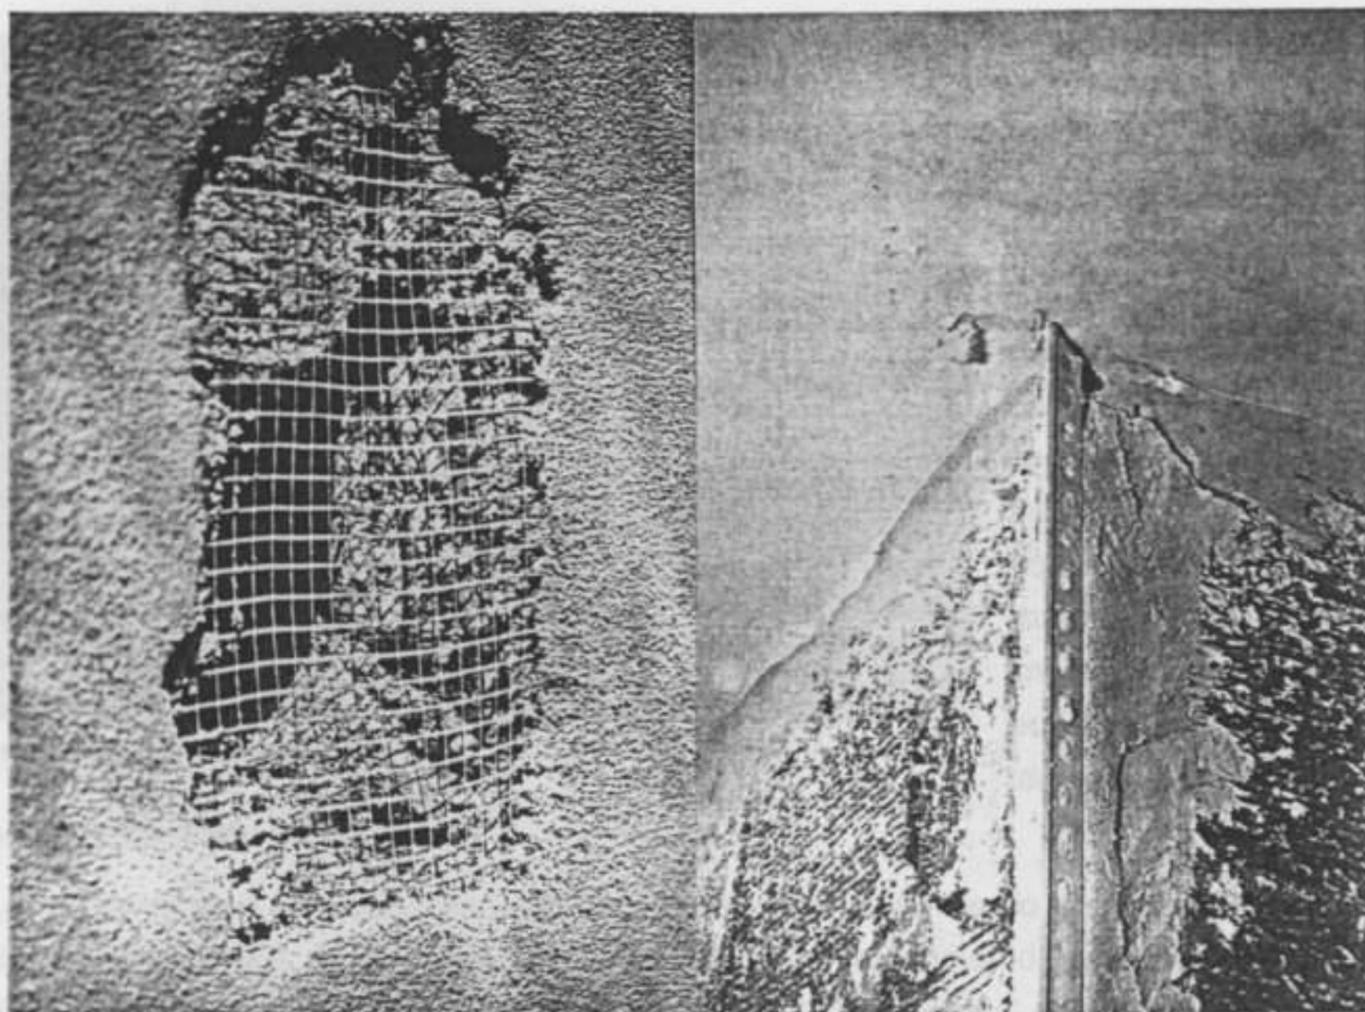
Figs. 23 e 24 – Reboco da fachada principal (fig. 23) e definição da engra de uma parede interior através de perfil em PVC (fig. 24)

Com vista a evitar possíveis empenos e ressaltos não eliminados com a camada de enchimento/regularização, por esta ser inexistente (o estuque foi aplicado directamente sobre a alvenaria), houve a necessidade de se recorrer a uma camada de estuque mais espessa que o habitualmente utilizado. Assim, para garantir superfícies desempenadas e lisas, foram definidas as engas e arestas com o auxílio de perfis em PVC antes de se executar a projecção do estuque e, para evitar o aparecimento de fissuras, armou-se o estuque com uma rede em fibra de vidro ("Vimaplás"). De referir que estas fissuras, ou são de origem estrutural (assentamento da estrutura) ou de origem térmica, ficando a dever-se, neste caso, ao facto dos diversos materiais apresentarem coeficientes de dilatação diferentes. De mencionar também que, apesar do estuque ter sido aplicado directamente sobre a alvenaria e sobre o betão, estas superfícies foram previamente preparadas com salpico de cimento e areia, de modo a conferir-lhe maior aderência.

Outra operação acompanhada durante a obra foi a aplicação do "estruque projectado". Este é um estuque sintético que vem de fábrica já misturado e que tem como principal vantagem uma mais fácil aplicação (através de projecção mecânica) e o facto de não apodrecer e de se evitar a pederneira. O "apodrecimento" do estuque sem ser projectado é um acidente relativamente vulgar, tornando-se mole, quebradiço e húmido alguns dias após a aplicação, devido à existência de humidade excessiva na parede. A "pederneira", por outro lado, resulta de humidade insuficiente.

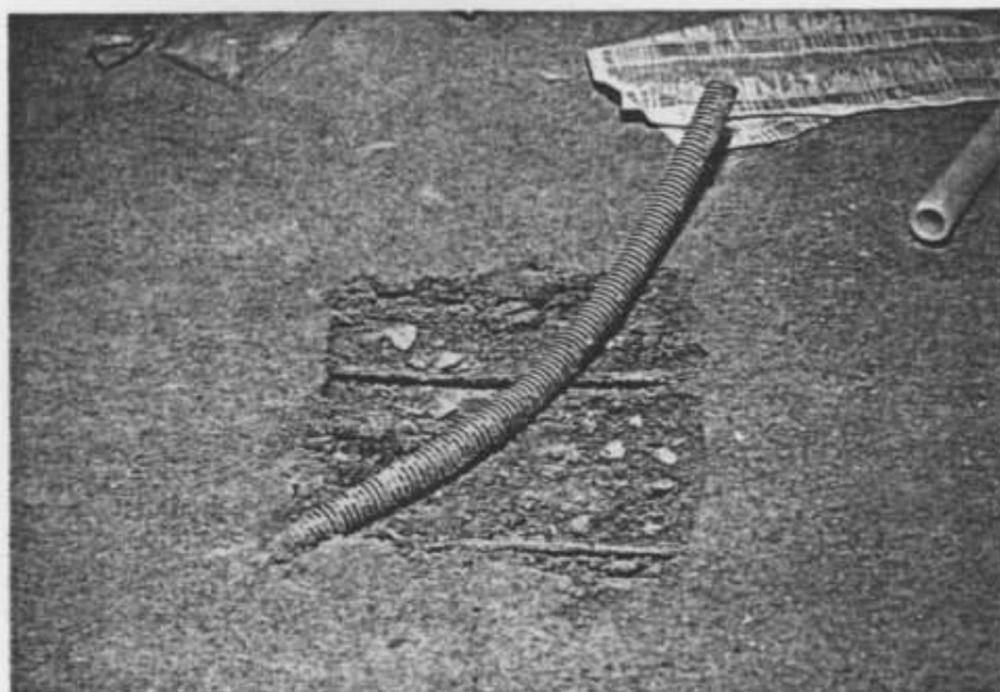
Fig. 25 – Pavimento radiante

Como sistema de aquecimento para todos os fogos foi escolhido o aquecimento por piso radiante eléctrico (marca "Ceilhit"). Este sistema consiste basicamente em converter toda a superfície de um piso num grande painel emissor de calor radiante através de cabos eléctricos que são integrados na argamassa do respectivo pavimento.

Estes cabos eléctricos são constituídos por uma resistência aquecedora, em aço inoxidável ou em bronze, com elevada resistência à tracção, de baixa potência linear, devidamente protegida e isolada, sendo aplicados sobre superfícies isolantes flexíveis.

Estas superfícies isolantes têm como objectivo principal evitar as perdas de calor para as camadas adjacentes da placa e consequentemente para pisos inferiores, favorecendo as correntes de convecção de calor para o meio onde se insere o aquecimento. Este tipo de isolamento assume uma importância acrescida nos edifícios em altura já que também confere um

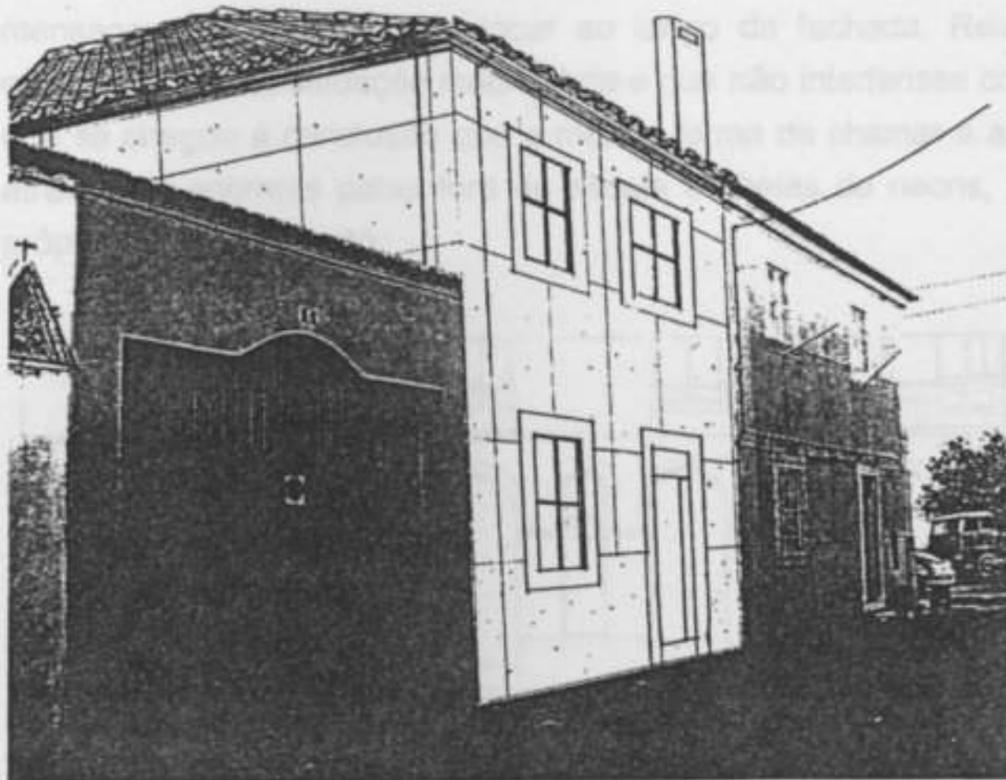
Fig. 26 - Ampliação do corpo mais pequeno "imposto" pela COPRAD

Complementarmente, e já fazendo parte do parecer favorável ao Pedido de Informação Prévia, foi definido *o revestimento exterior da fachada em marmorite, seguindo o esquema cromático do quarteirão em que o edifício se inclui, a existência de cantarias na moldura dos*

vãos, caixilharias e portas em madeira pintada e cobertura em telha cerâmica de barro com beirado.

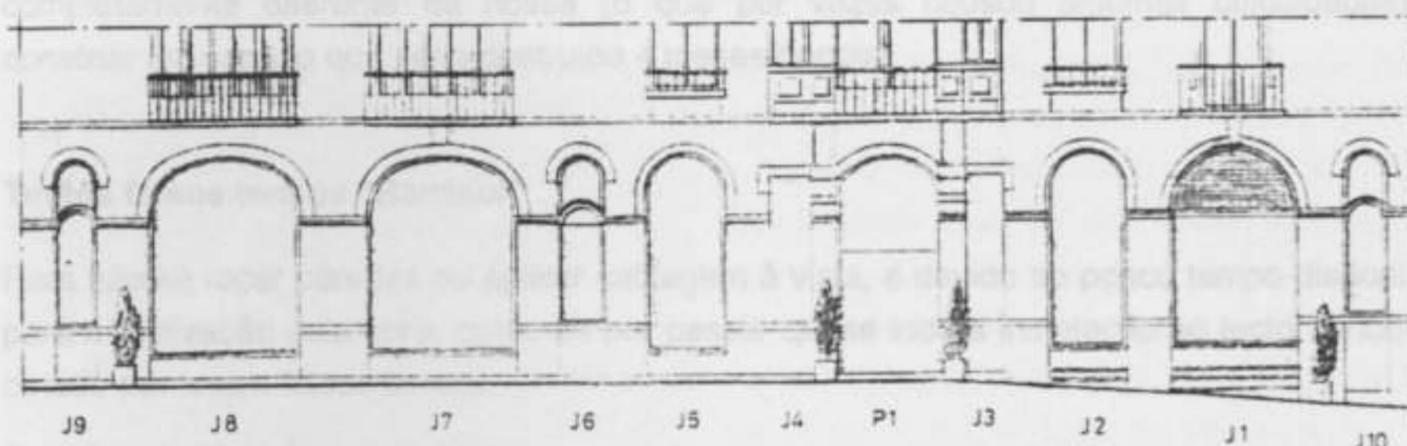
Fig. 27 – Fachada principal planificada

O trabalho de projecto resumiu-se assim à pormenorização da caixilharia e ao lettering das mensagens publicitárias a colocar ao longo da fachada. Relativamente a estas últimas, optou-se por uma solução mais sóbria e que não interferisse com o desenho da fachada, já que se chegou à conclusão que a melhor forma de chamar a atenção do transeunte, não é através de enormes palas fora de escala e cheias de neons, mas através da vivência do próprio estabelecimento.

Apesar do orçamento para esta obra ser bastante reduzido (estando prevista uma remodelação do interior a médio prazo), houve que alterar toda a iluminação do estabelecimento, não só para realçar os arcos da fachada, como para compensar o aumento de luminosidade natural no interior devido à "limpeza" da mesma. Para tal foi pedida a colaboração da firma "Exporlux, iluminação decorativa, Lda.", nomeadamente ao nível da quantificação e simulação de várias soluções em suporte informático.

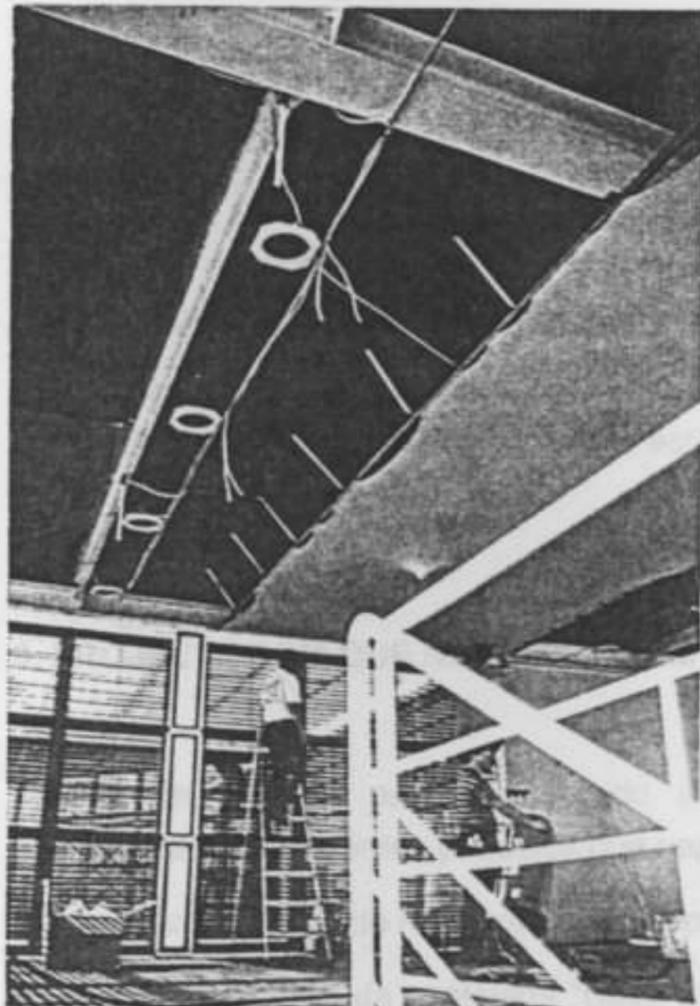
Fig. 28 – Aplicação dos tectos tensos

- montagem mais rápida, pois a tela já vem cortada à medida de fábrica, sendo só necessário montar o perfil de remate (com menos elementos que a estrutura dos tectos em "Pladur") e aplicar a tela;
- pode-se adaptar a qualquer forma (dependendo do perfil de remate) pois é um material flexível;
- em caso de necessidade de montagem/reparação de instalações técnicas ou fuga de água, pode ser desmontado à mão em poucos minutos, total ou parcialmente, sem se deteriorar;

- não se pode alterar a localização de projectores, candeeiros, saídas de ventilação, etc., pois, uma vez perfurada, a tela não pode ser remendada.

A impermeabilidade deste tipo de tectos ficou por nós comprovada a quando de uma infiltração de águas pluviais, devido à intensa pluviosidade que se fez sentir alguns dias antes da abertura da Expo. A água, ao passar através da cobertura, acabou por ficar retida na tela do tecto tenso, formando uma espécie de bolsa. A deformação da tela facilitou, não só a detecção da infiltração, como a localização da mesma. Se tivesse sido utilizado um tecto em gesso cartonado, este, devido ao prolongado contacto com a água, provavelmente teria apodrecido e teria de ser substituído ou, na melhor das hipóteses, novamente barrado e pintado. Com a utilização do tecto em PVC foi apenas necessário desmontar a tela para despejar a água e voltar a encaixá-la no perfil de remate, tendo prontamente adquirido a sua forma inicial.
