# Relatório de Estágio

Ana Margarida R. C. Silva  
ARQUITECTURA

## 2. Recuperação de um edifício de habitação de 1914

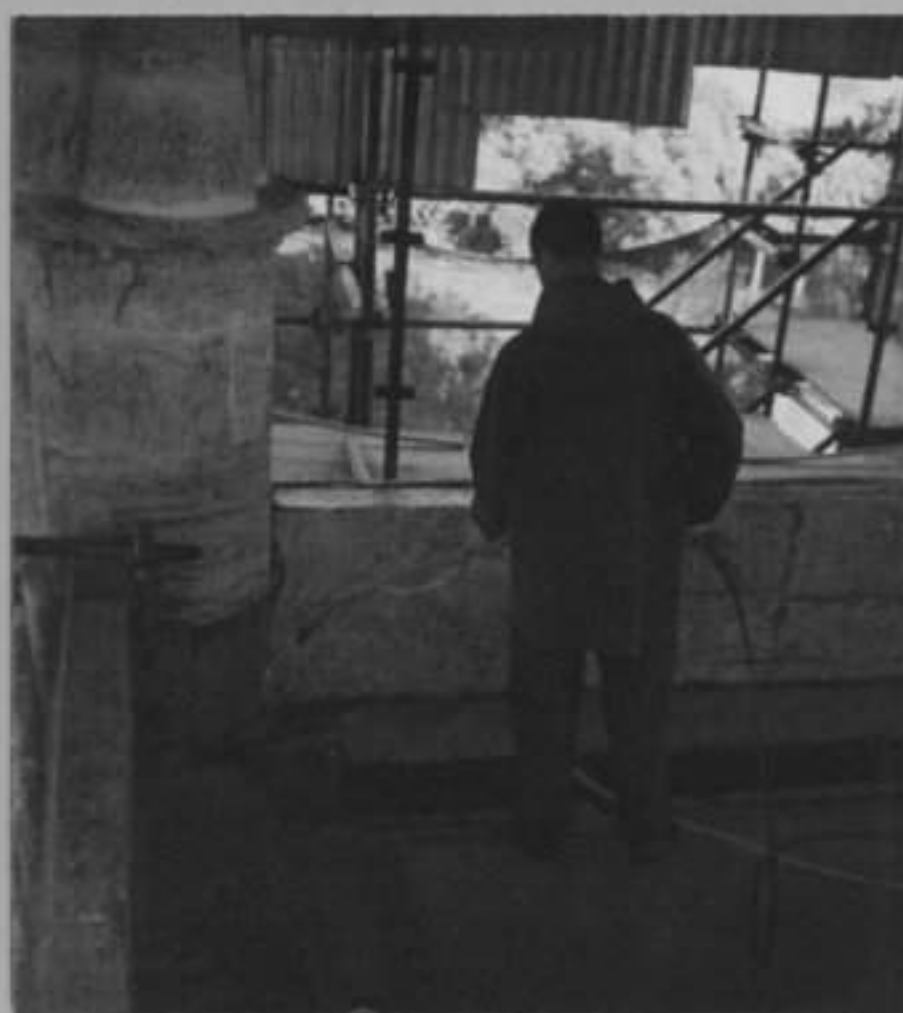
**Fig. 19** – Remoção da impermeabilização existente com jacto de areia

No desenvolvimento dos trabalhos de **revestimento dos terraços** procedeu-se em primeiro lugar à remoção da tijoleira, da impermeabilização e da camada de forma existentes (Fig. 17). Este trabalho foi efectuado, após a execução de carotes (Fig. 18) na camada de forma e posterior identificação dos materiais constituintes, tendo sempre em atenção a distinção entre a camada de forma e a alvenaria de enchimento das abóbadas. A limpeza das platibandas fez-se, não só com a aplicação de solventes, como também com jacto de areia de sílica a baixa pressão (Fig. 19). Esta não é a solução mais adequada pelo facto de "ferir" a pedra do monumento mas foi a única que possibilitou a limpeza total das platibandas que se encontravam revestidas a tela asfáltica (nesta fase de desenvolvimento dos trabalhos comprovou-se que não se deve proceder à colocação de tela asfáltica no revestimento de terraços em monumentos, por ser uma solução que tem uma duração de apenas dez anos e por danificar os objectos arquitectónicos na sua remoção). Seguiu-se a aplicação da nova camada de forma usando uma argamassa em que foi utilizada a cal como produto ligante (Fig. 20). Para o revestimento da cobertura pretendeu-se uma solução de algum modo efémera, ou seja, uma solução que fosse de fácil remoção numa possível intervenção futura. Optou-se assim pela utilização de chapas de zinco (Fig. 21).

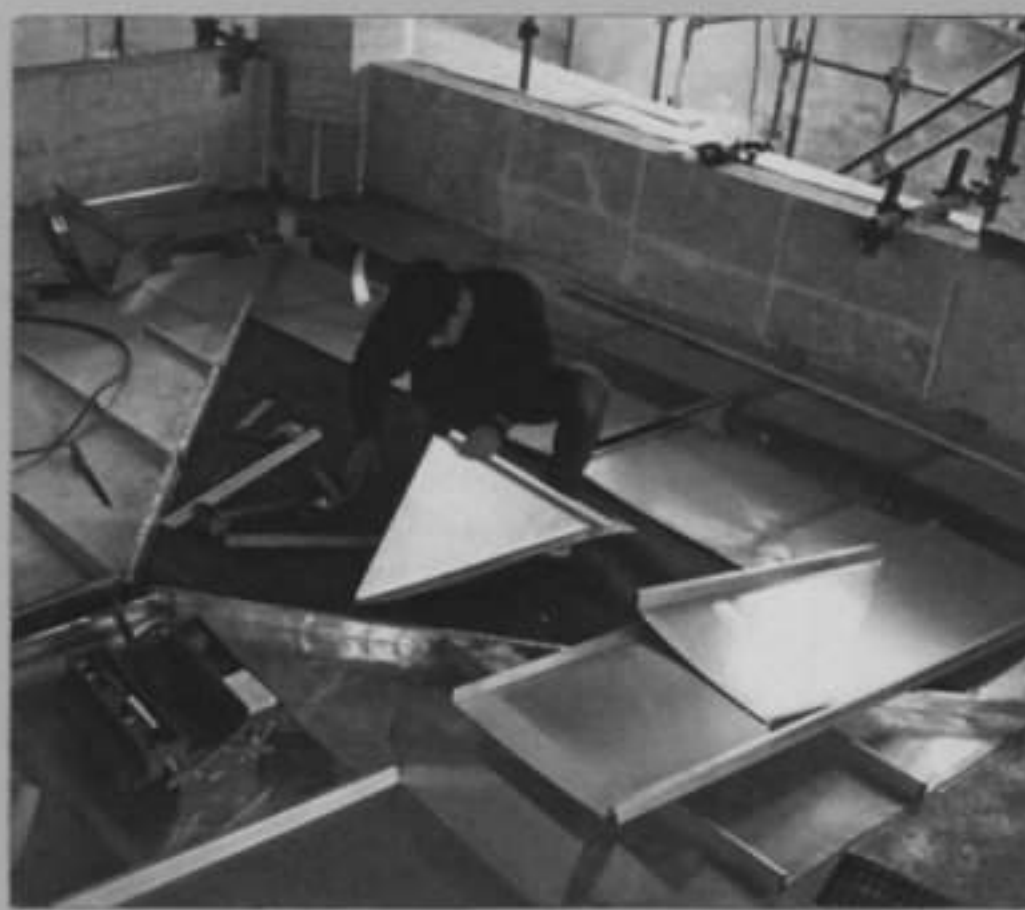
**Fig. 21** – Revestimento da cobertura com chapa de zinco

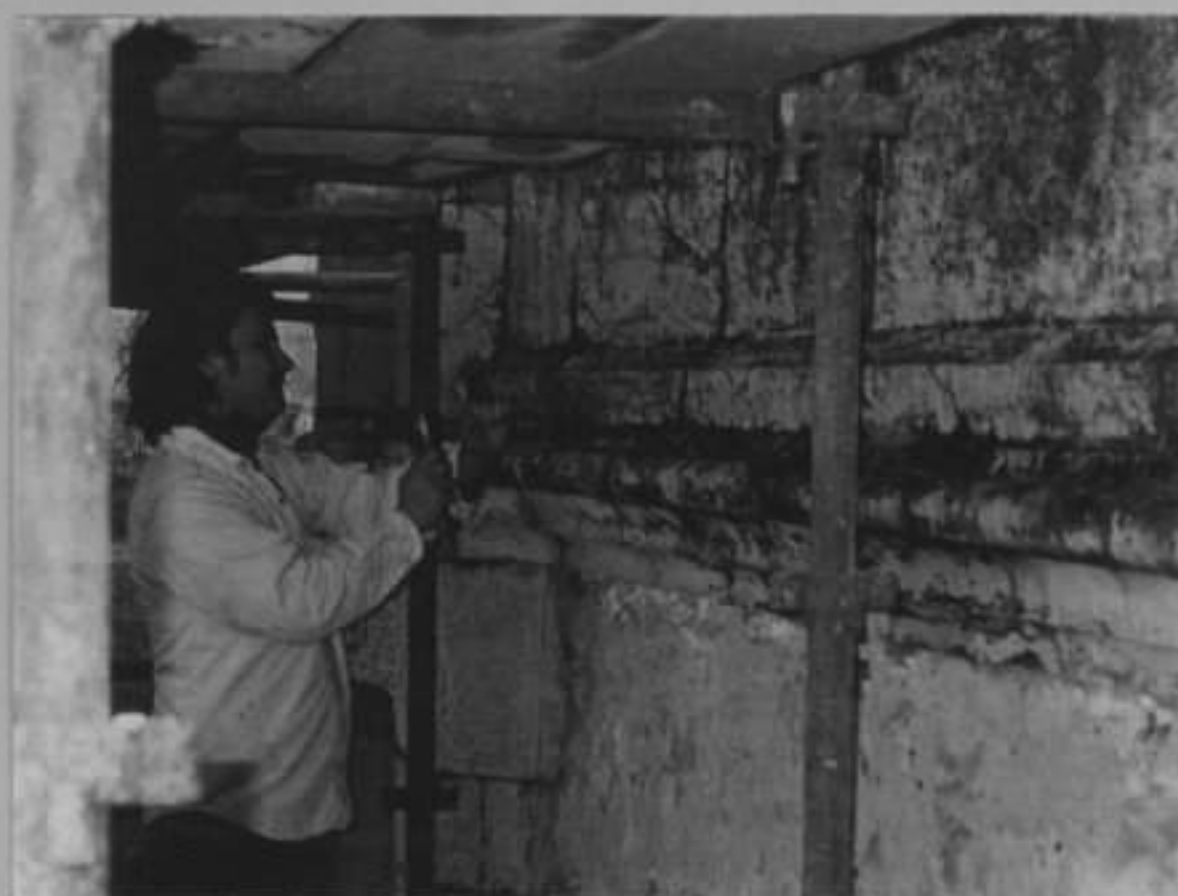
Fig. 22 – Abertura de juntas com micro-escopro e maceta

A primeira fase dos trabalhos de **reparação da pedra** foi a de refecimento das juntas muito abertas, previamente assinaladas. Pretendia-se obter um bom comportamento dessas juntas no que diz respeito a estanquidade. Procedeu-se em primeiro lugar à remoção de todo o material existente, numa profundidade de aproximadamente 5 cm procurando não danificar os bordos das pedras (Fig.22). De seguida passou-se à eliminação de micro organismos e vegetação parasita instalados nos interstícios da pedra, com a aplicação de biocida. Passou-se então ao refecimento de juntas com injeção de caldas cimentícias (Fig. 23).
